# Živá Bečva – cesta z regulace

Lukáš Krejčí, Michal Krejčí

## Shrnutí

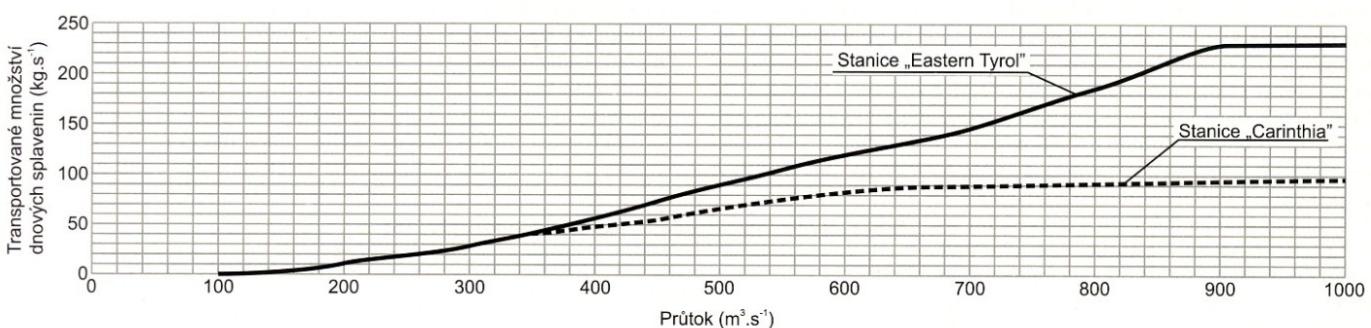
Obr. 1. Porovnání transportovaného množství dnových splavenin (štěrků) na řece Drávě na stanicích Eastern Tyrol a Carinthia. V prvním případě je říční profil upravený a zkapacitněny na 100letou vodu. V případě druhém je koryto upraveno pouze částečně a má kapacitu na  $Q_1-Q_5$  (upraveno podle [14]).

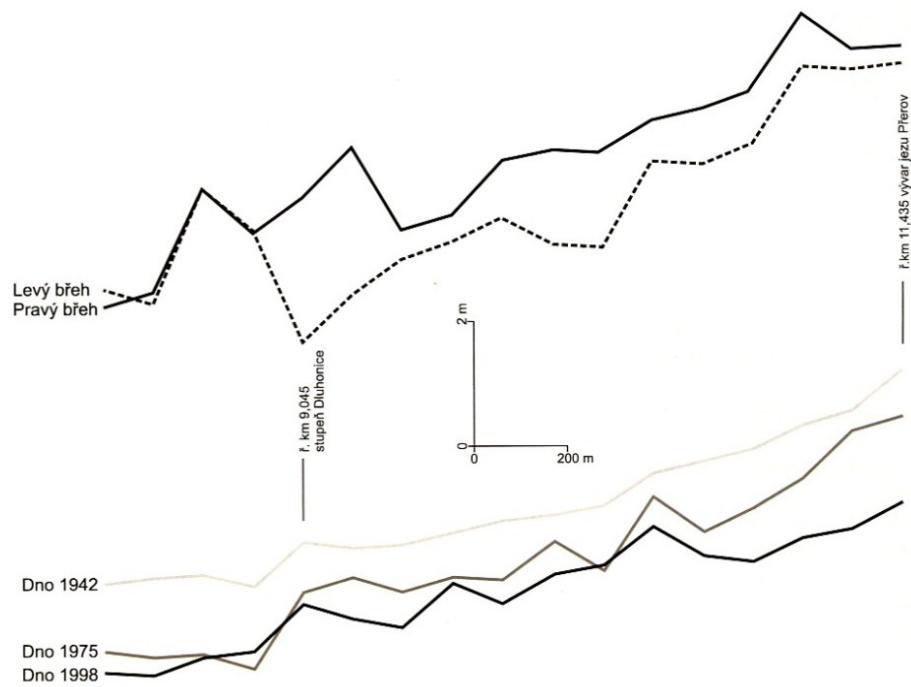
Obr. 2. Vývoj úrovně dna koryta Bečvy pod jezem Přerov

Ve vzdutí jezů se v důsledku snížení unášecí schopnosti vodního toku ukládají štěrk. V podjezích pak má voda ochuzená o splaveniny více energie a vymílá dno. Důsledky narušení plynulého chodu splavenin jsou nejmarkantnější pod jezem Osek, kde se dno dlouhodobě zahlubuje. Za účelem stabilizace podjezí byl v 80. letech 20. století postaven stupeň Osek, pod kterým však zahlubování nadále pokračuje. Hloubka koryta zde dosahuje 8–9 m, zatímco v jiných úsecích se pohybuje do 6 m. Nadměrné zahloubení koryta je patrné pod všemi jezky. Vývoj koryta pod jezem Přerov lze detailně dokumentovat sérií zaměření. Od roku 1942 do roku 1998 se ve 3 km dlouhém úseku pod jezem zahloubilo dno průměrně o 1,31 m s absolutním rozpětím 0,84–2,15 m (obr. 2). Postupující dnovou erozi je možno pozorovat také na obnažených mostních pilířích (například u silničního mostu Radslavice – Prosenice) či podzemním a sesouvajícím se břehovém opevnění. Destrukci opevnění pod jezem Osek zachycují již dobové fotografie ze 30. let 20. století.

Dnová eroze se ještě více akcelerovala po povodni v roce 1997. Zatímco v letech 1950–1955 se na Bečvě nacházely čtyři velké jezy a stupeň Juřinka pod Valašským Meziříčím byl ve výstavbě, tak v roce 1998 to byly

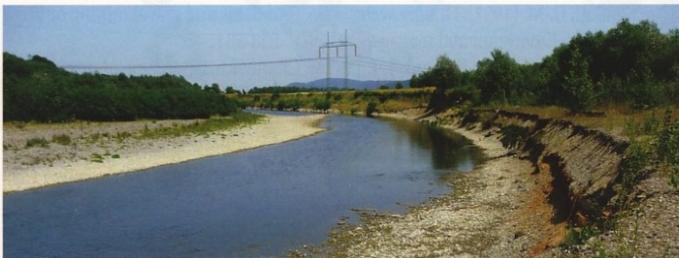
Obr. 3. Renaturované koryto Bečvy u Oseku nad Bečvou. Typické je výrazné rozšíření koryta a velký rozsah břehových nátrží. Vlevo je štěrková lavice, mimo záběr postupně přecházející v nivní stupeň, vpravo je ostře vymezený nivní stupeň. V pozadí úroveň současné nivy

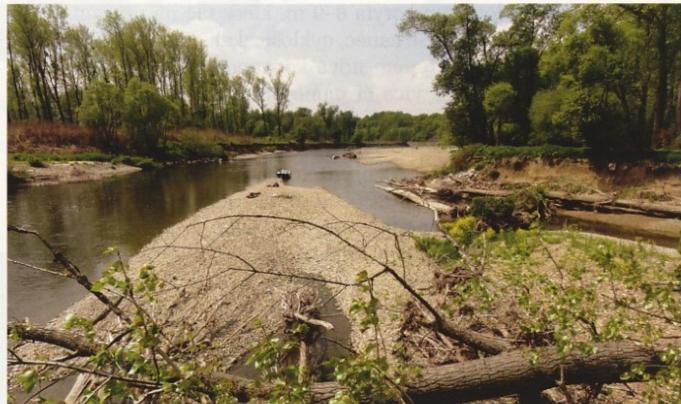
Obr. 4. Renaturované koryto v úseku pod Miliotcem se od ostatních renaturovaných úseků liší zejména malým zahľoubením. Přilehlý lužní les a velká laterální aktivita koryta známkou značným přísnem říčního dřeva, které se v úseku bohatě morfologicky projevuje. Po povodni v roce 2010 se zde vytvořily rozsáhlé akumulace říčního dřeva, kdežto z ostatních úseků bylo říční dřevo odneseno, případně odstraněno

Na první pohled se mohou zdát tyto renaturované úseky velice dynamické. Podíváme-li se ale na jejich přibližně desetiletý vývoj (tab. 2), zjistíme, že se jedná zejména o vnitřní dynamiku, tj. vývoj probíhá uvnitř renaturovaného koryta. Navíc vývoj není příliš kontinuální, nýbrž probíhá skokově za povodní. Zejména břehová eroze může být rychlá, neboť renaturované úseky tvoří snáze formovatelné segmenty v jinak opevněném korytě Bečvy. V případě Osecké Bečvy došlo k pohybu horní břehové hrany až při povodni v roce 2010. Na formování koryt v renaturovaných úsecích (zejména v úsecích pod Choryní a pod Miliotcem) se aktivně podílí také říční dřevo (obr. 4).
