# ŽIVÁ BEČVA

**samovolně zpřírodněné úseky Bečvy**

**Lukáš Krejčí, Unie pro řeku Moravu**

Seminář „Bečva pro život“ - koncepce přírodě blízké protipovodňové ochrany, 3. 6. 2010, Přerov

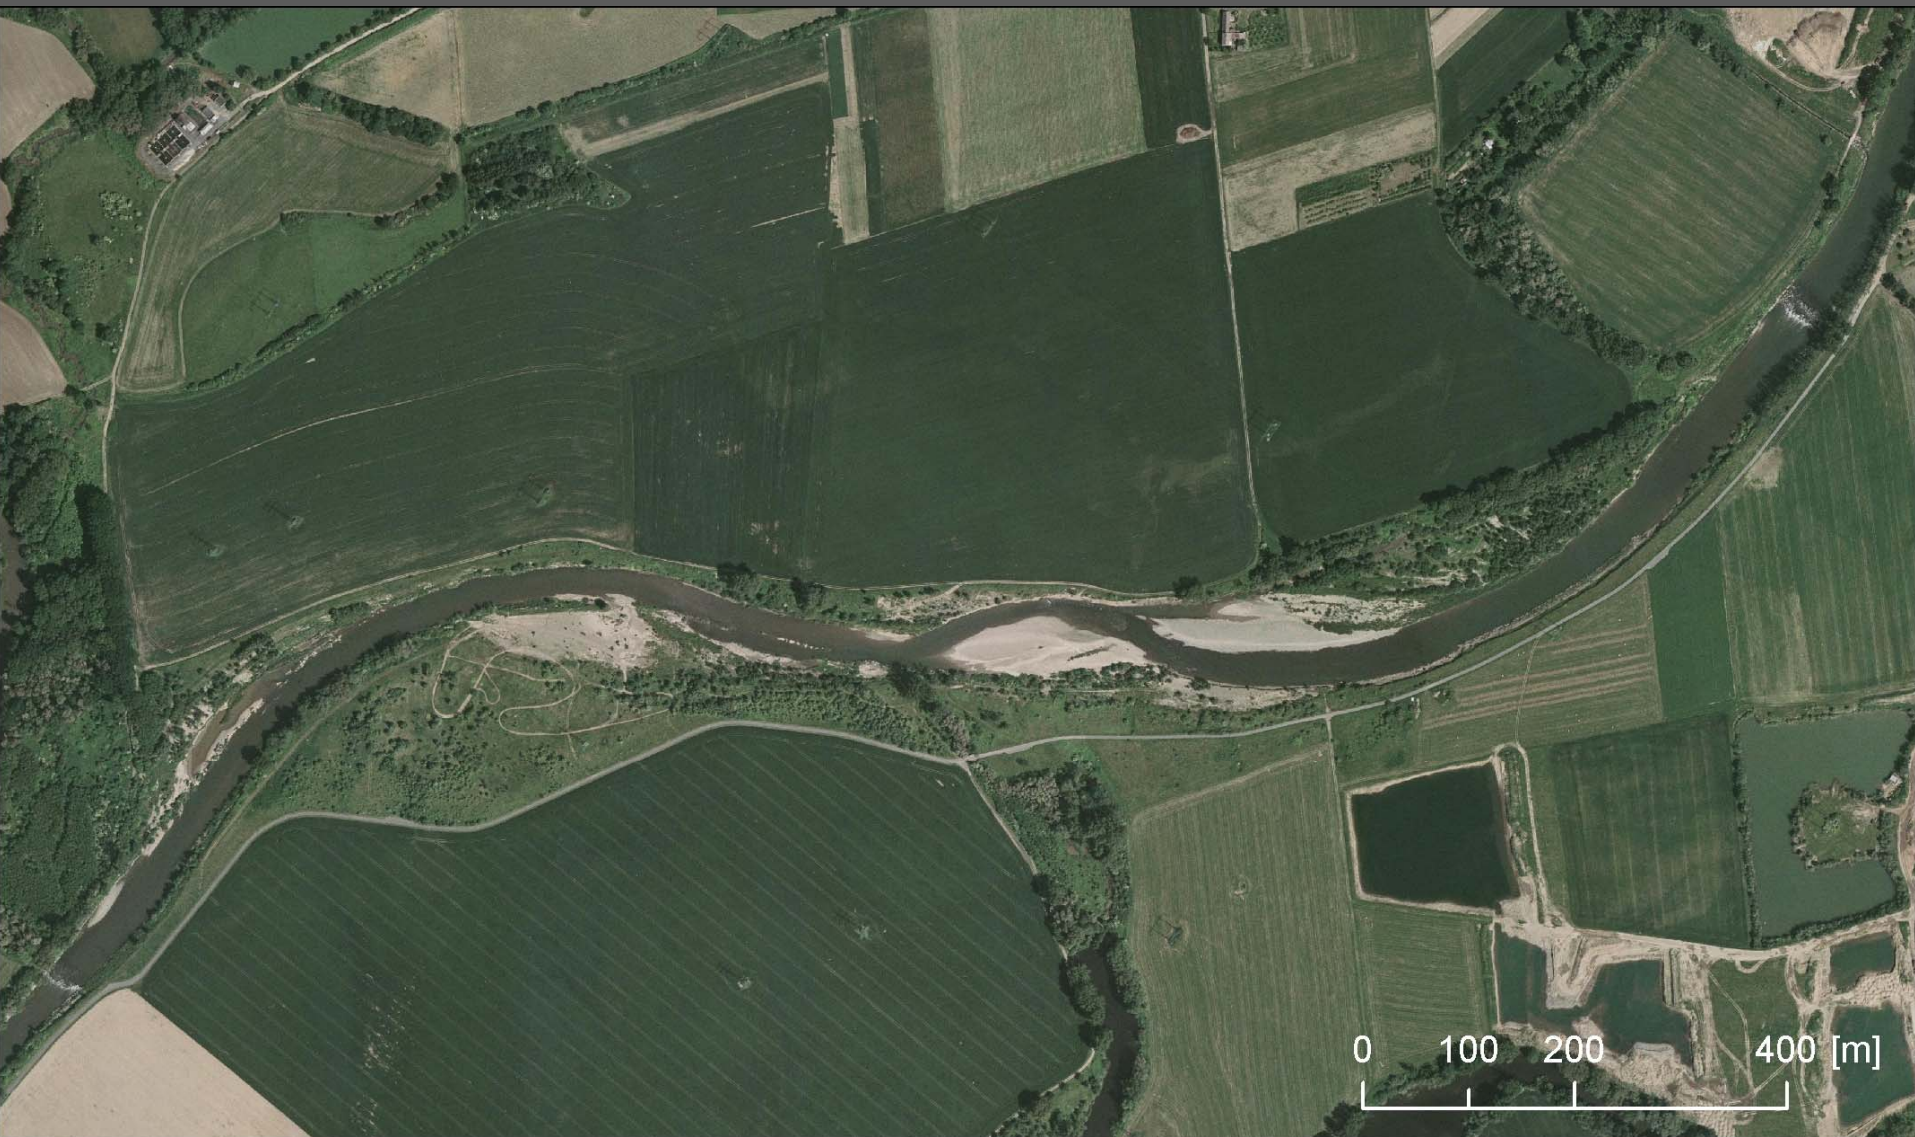
■ ř. km 19,750 - 21,750

# Osecká Bečva

- zemědělská krajina
- renaturalizace přinesla velkou změnu
- vznik rozsáhlých nivních stupňů různých úrovní
- dynamický vývoj
- VVN a cyklostezka

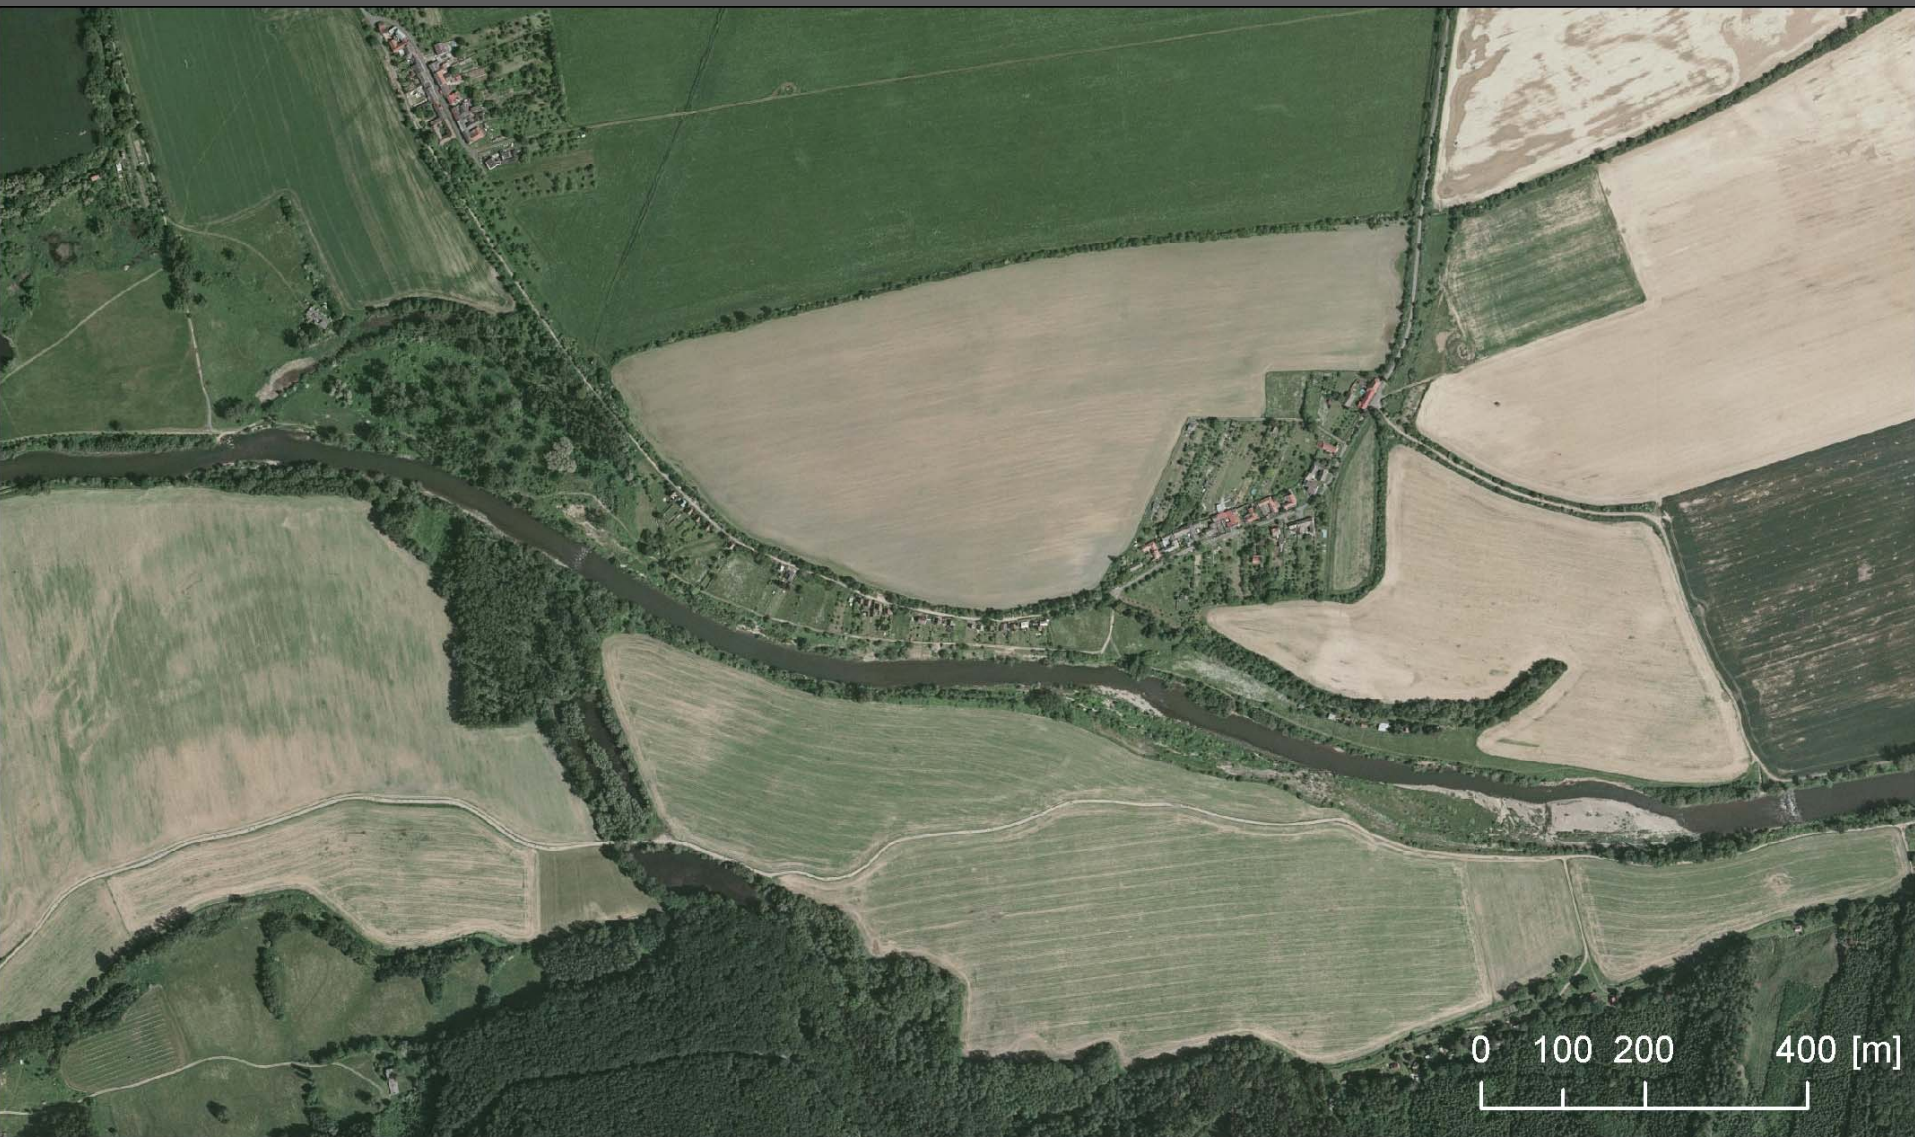
■ ř. km 31,450 - 33,450

# Bečva u Familie

- zemědělská krajina
- rozsáhlý a pozvolný nivní stupeň
- intenzivní břehová eroze

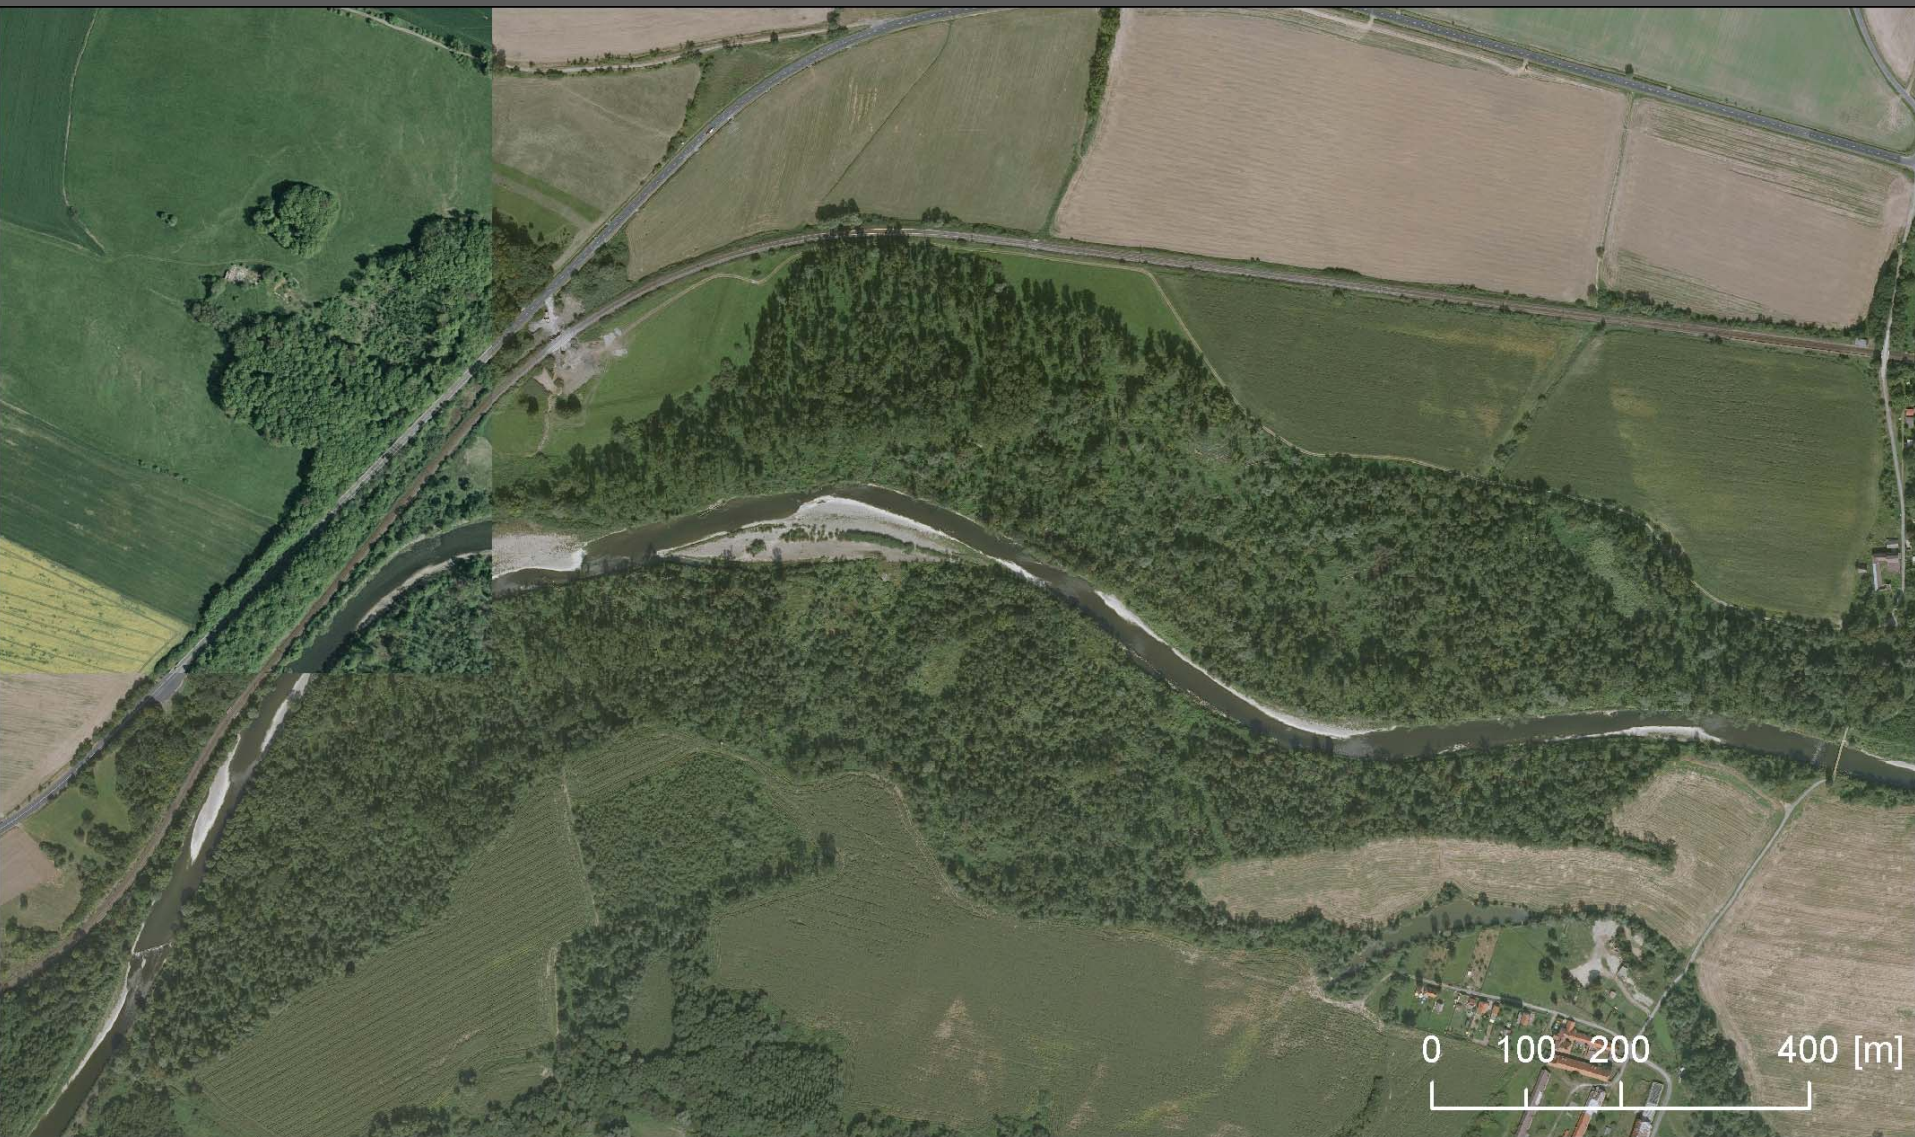
■ ř. km 45,620 - 47,580

# Bečva pod Miloticemi

- obklopen lužním lesem
- posuny celého koryta
- říční dřevo
- nepřehloubený
- železnice
- poldr

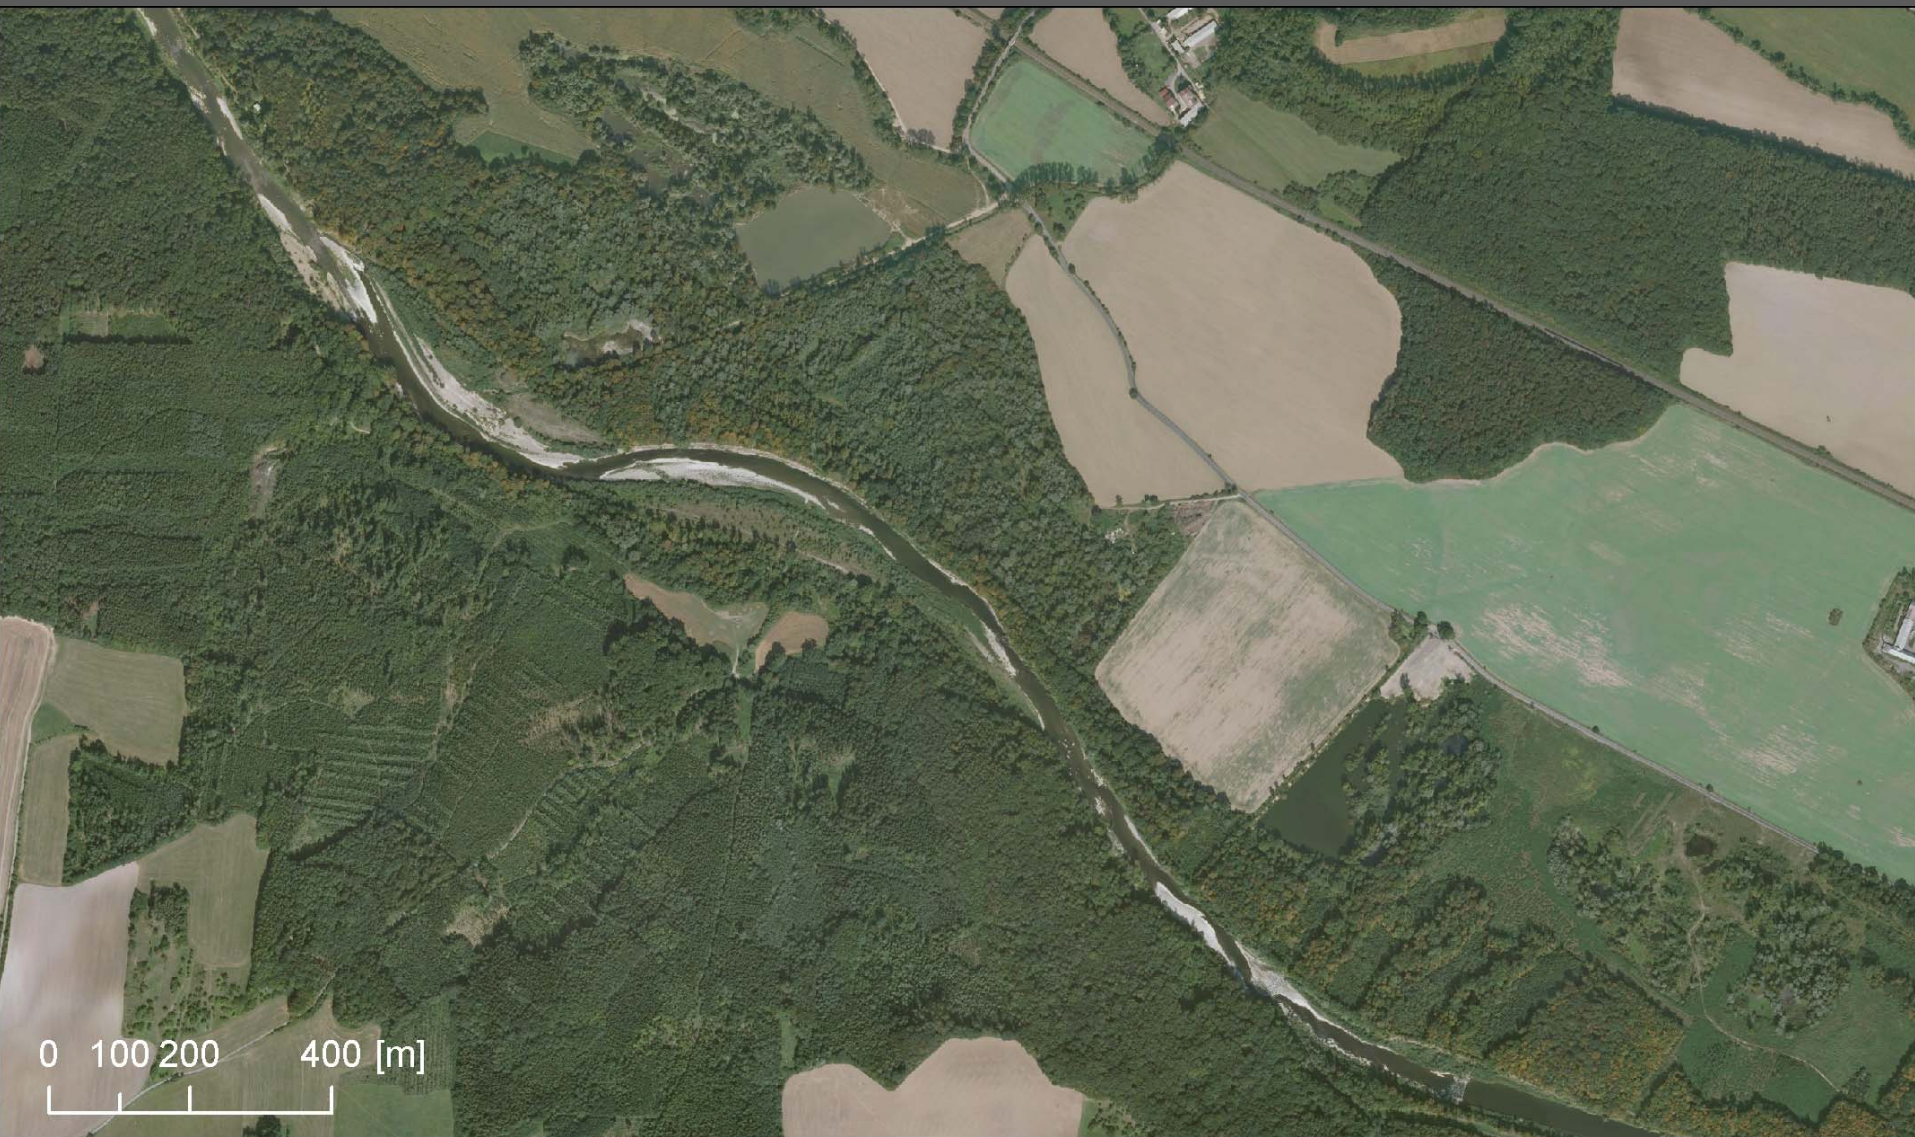
■ ř. km 52,710 - 55,150

# Bečva u Choryně

- historicky nejširší řečiště
- lužní les, lavice, nivní stupně, říční dřevo
- přítok Mřenka

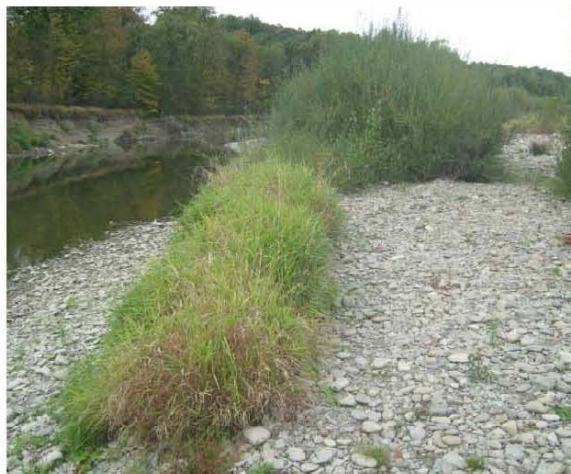
Vegetačný val bylinný (B9a)

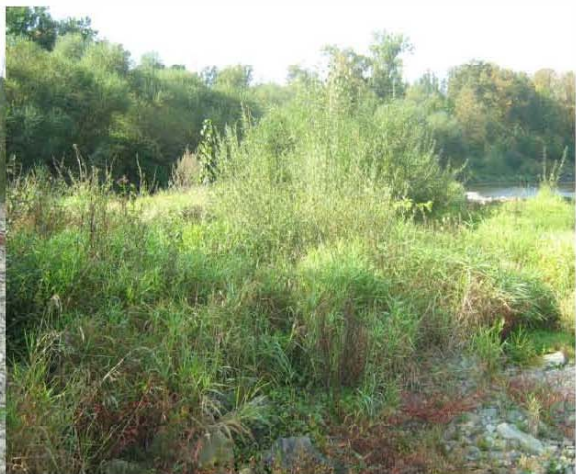
Vegetačný val zmiešaný (B9b)

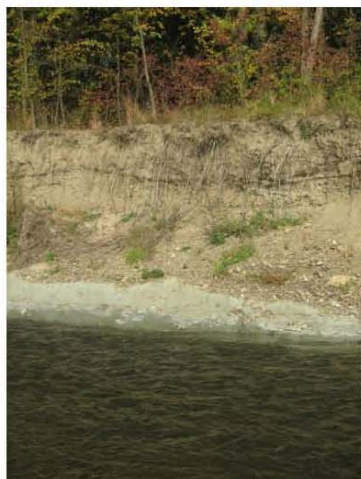
Strmý erodovaný svah bez vegetácie (C1)

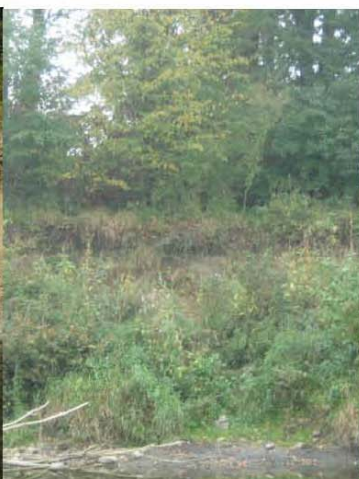
Strmý erodovaný svah s vegetáciou (C2)

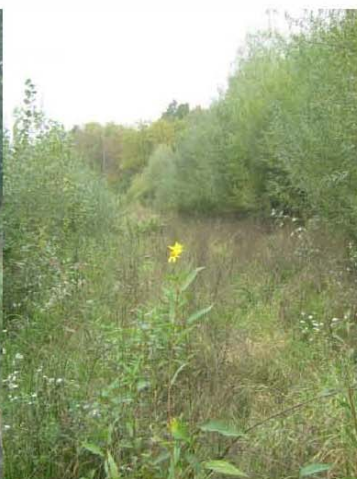
Mierny svah s bylinnou vegetáciou (C3)

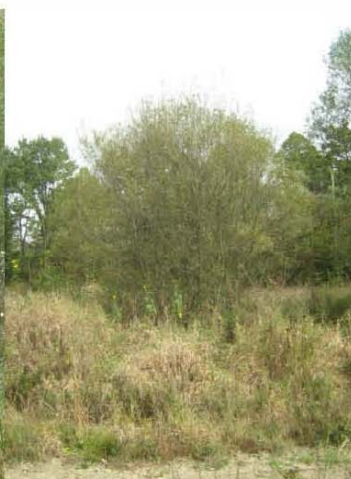
Mierny svah s bylinno a kerovou vegetáciou (C4)

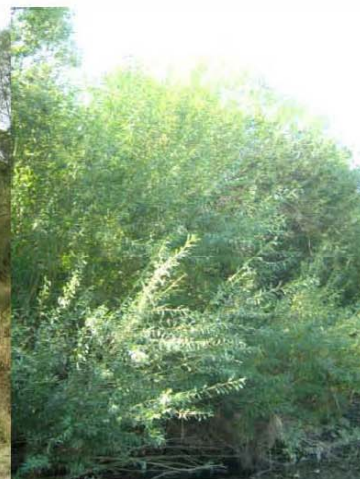
Mierny svah s kerovou vegetáciou (C5)

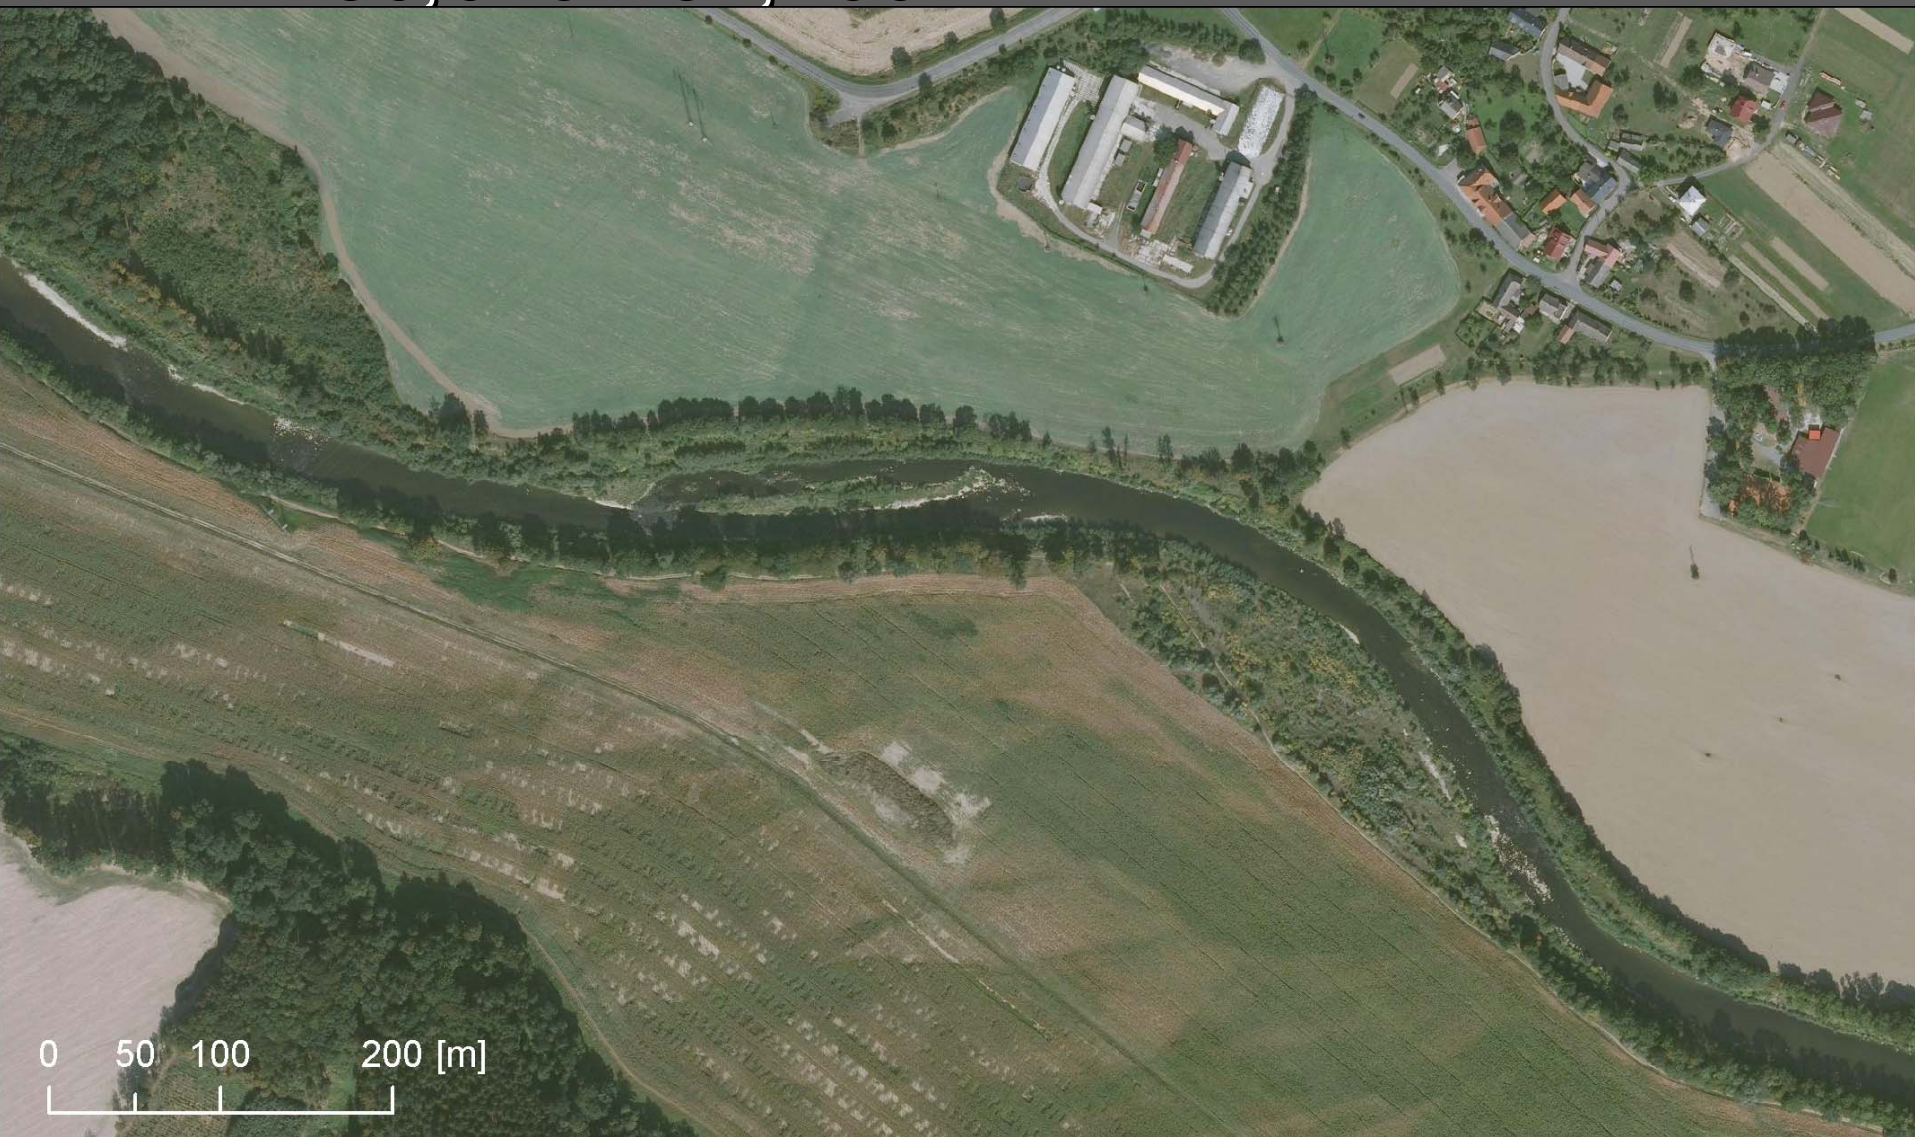
■ ř. km 56,610 - 57,400

# Bečva u Lhotky

- rozdvojení koryta, nivní stupeň
