# **Zlepšení podmínek pro oživení Bečvy**

a

jejích významných přítoků

**studie**

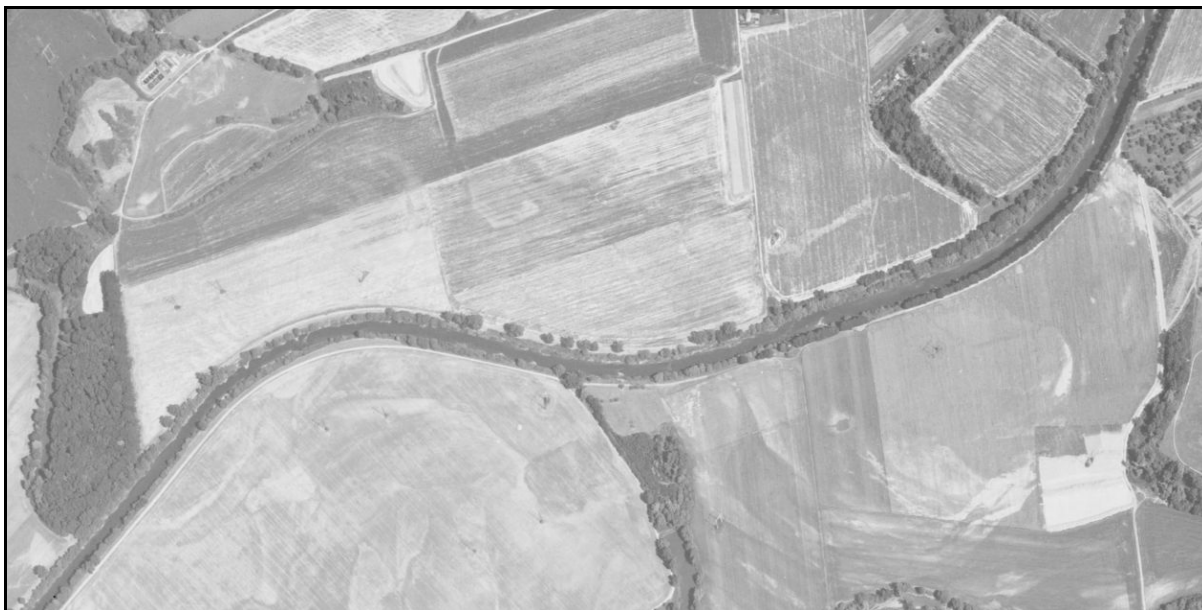
Obr. 1) **Osecká Bečva** – letecký snímek zachycuje zájmový úsek toku v r. 1994, ten se nachází ve vodohospodářsky upravené trase - regulovaném korytu

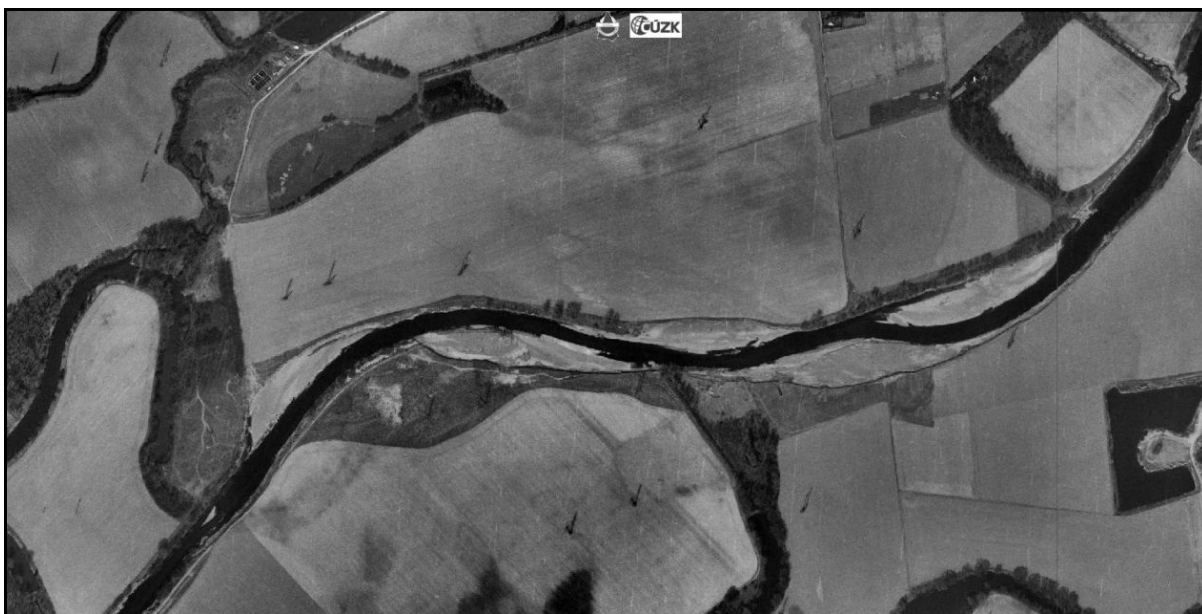
Obr. 2) **Osecká Bečva** – letecký snímek zachycuje zájmový úsek toku v letech 1998 – 2001. Na snímku jsou výrazně zřetelné nivní stupně, které vznikly během povodně 07/1997. Je jich pět, přičemž horní a dolní stupeň (oba při pravém břehu) mají pozvolný přechod od kynety nahoru, naopak tři stupně ve střední části lokality se vyznačují ostrým přechodem s kolmou výsepní stěnou

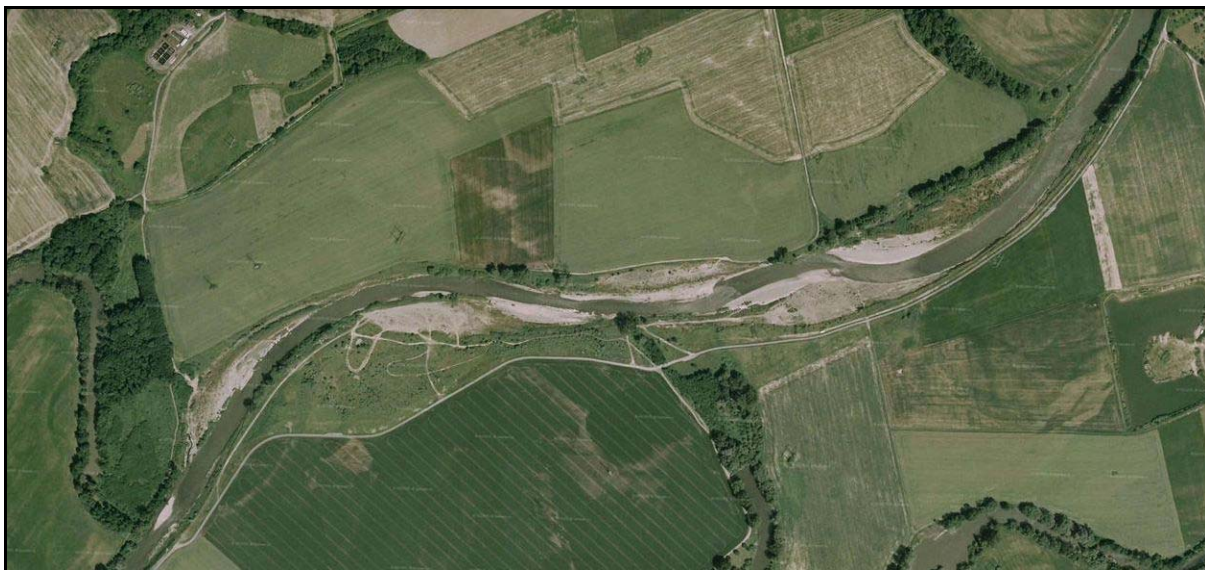
Obr. 3) **Osecká Bečva** – letecký snímek zachycuje zájmový úsek toku v letech 2001 – 2003. K nivním stupňům přibývají rozsáhlé štěrkopískové náplavy

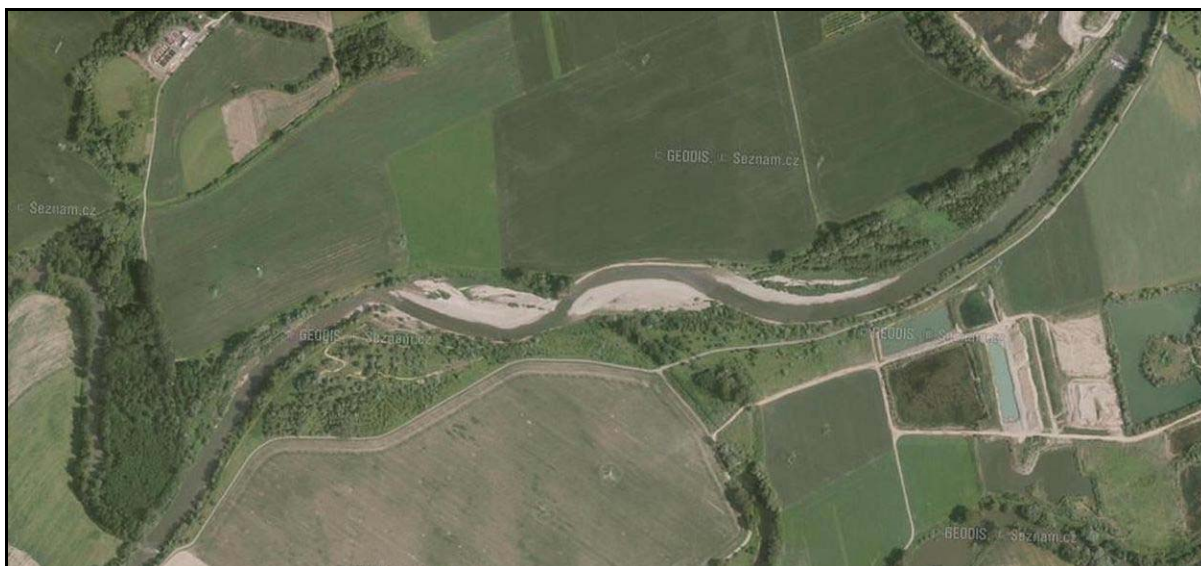
Obr. 5) **Osecká Bečva** – letecký snímek zachycuje zájmový úsek toku v r. 2012. Ve středním úseku jsou horní dva nivní stupně již zcela oderodovány a probíhá eroze třetího nivního stupně (na protější straně vzniká rozsáhlý štěrkový náplav). Zcela horní a dolní nivní (tedy ty na okrajích zájmového úseku) stupeň zarostl vegetací. Výsepní oblouk – „Břehulí břeh“ – se dostal výrazně mimo rámec širokého povodňového koryta, jež vzniklo v 07/1997. Na uvedené změny měla vliv zejména povodeň v 05/2010

Květnovou povodní z roku 2010 se Osecká Bečva dostává z širokého povodňového koryta, jež vytvořila povodeň z 07/1997, a to zejména v oblasti tzv. „Břehulího břehu“. Zároveň počíná intenzivní progres dvou výsepních břehů ve střední části lokality, která postupně směřuje k meandrování. Do r. 2010 poměrně přímé koryto, zejména pak jeho kyneta, se počíná vlnit a zakrucovat. V následujícím období, tedy po povodni z 10/2020, kdy došlo k vytvoření iniciační nátrže na pravém břehu, a to v ostré zatáčce koryta, lze očekávat i erozní vývoj v dolní části zájmového úseku. Ten by měl být ostatně podpořen renaturačním opatřením spočívajícím v odstranění břehového opevnění, jež lze využít k založení boční štěrkové lavice či středového jesepu.

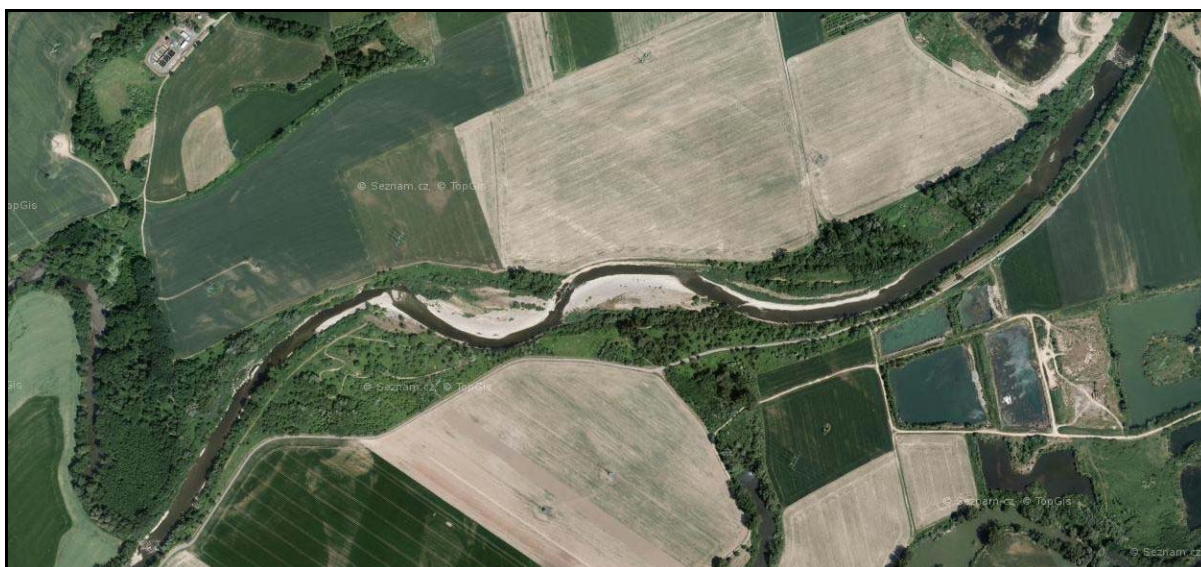
Obr. 6) **Osecká Bečva** – letecký snímek zachycuje zájmový úsek toku z 13. 6. 2015. Pokračuje postupný rozvoj oblouků (eroze břehu) ve střední části lokality – tedy „Břehulího břehu“ na pravé straně a následného výsepního břehu na straně levé, jež se počíná přibližovat k cyklostezce. Vývoj levého konkávního oblouku, který se nachází naproti hornímu pravobřežnímu nivnímu stupni neprobíhá, neboť zde došlo v r. 2003 k vybudování břehového opevnění z kamenné rovnániny v délce cca 250 m, a to primárně na ochranu stožáru VVN. Taktéž pravý břeh v dolní části zájmového úseku je stále stabilní, neboť je zde dochováno původní opevnění břehu z doby regulace. To je stále funkční, a to natolik, že odolá i takřka pravoúhlému zatočení koryta. K dynamickému rozvoji trasy toku tedy dochází ve střední části zájmového úseku

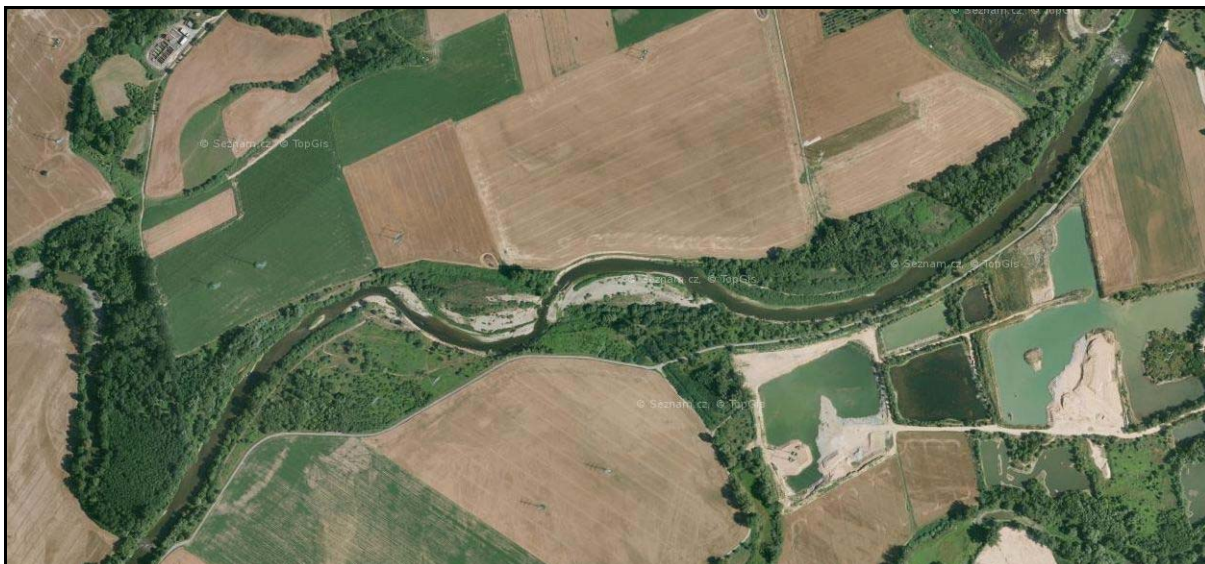
Obr. 7) **Osecká Bečva** – letecký snímek zachycuje zájmový úsek toku z 4. 7. 2018. Zvyšují se poloměry oblouků výsepních břehů ve střední části lokality. Levobřežní eroze dorazila až k cyklostezce a zcela zde zmizel třetí nivní stupeň (ze střední části zájmového úseku). Břehové opevnění na pravé straně ostré zatáčky stále odolává

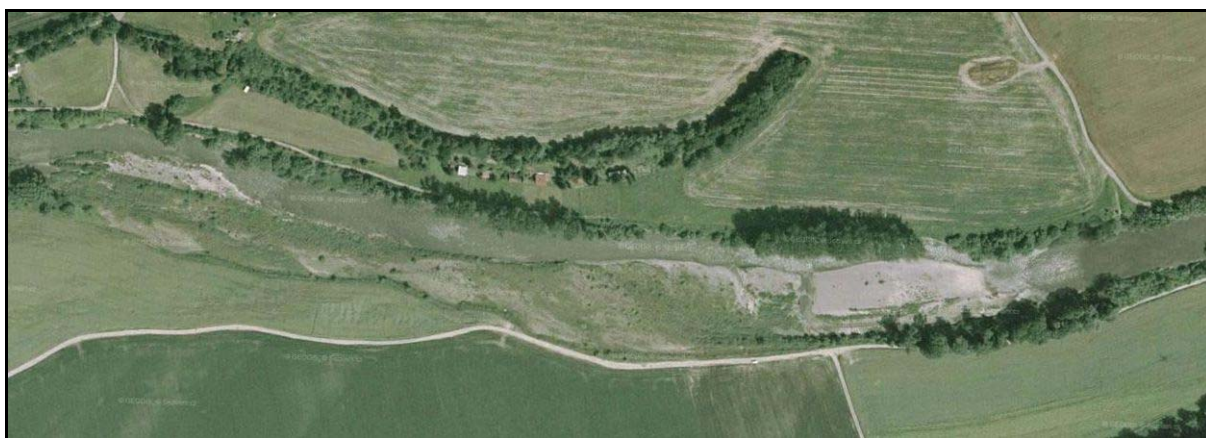
Obr. 9) **Bečva u Familie** – letecký snímek z let 2001 - 2003 s horní částí zájmového úseku toku (tzv. Zadní Familie). Zřetelně odlišný je rozsáhlý štěrkový náplav v horní části úseku, který je bez vegetace a častěji přeplavovaný, než níže navazující nivní stupeň. Navíc byl tento štěrkový náplav takřka trvale obtékán menším říčním ramenem, takže vytvářel ostrov

V rámci horní tratě, tzv. Zadní Familie, došlo při červencové povodni r. 1997 k největšímu zpřírodnění Bečvy v tomto úseku, a to v délce takřka 800 m. Bylo zde výrazně rozšířeno koryto (ze 40 m upraveného toku na 70 - 100 m renaturovaného toku) a vytvořen plošně rozsáhlý levostranný nivní stupeň (30 – 50 m široký a takřka 600 m dlouhý). Nad ním pak postupně docházelo k tvorbě štěrkopískového náplavu (50 x 200 m).

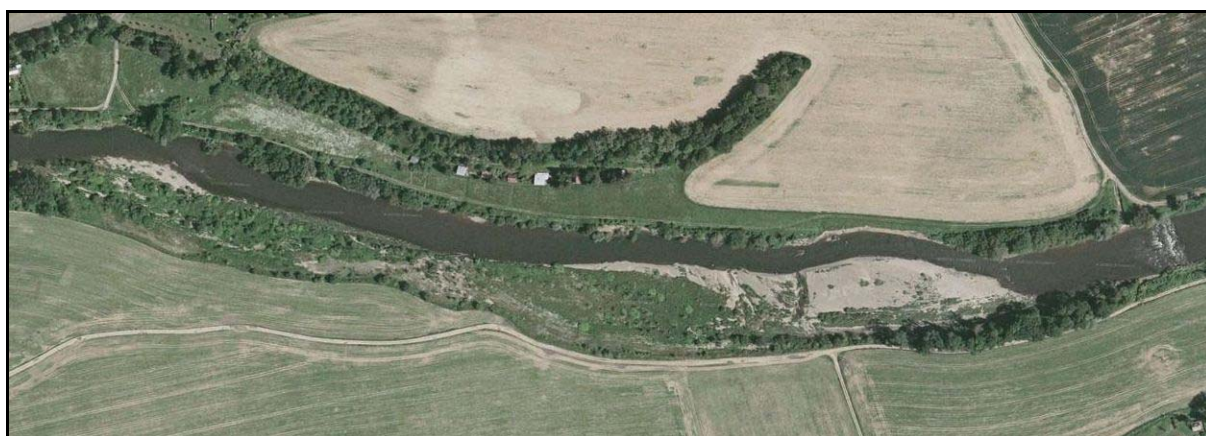
Obr. 10) **Bečva u Familie** – letecký snímek z roku 2006 s horní částí zájmového úseku toku (tzv. Zadní Familie). Je vidět pravobřežní výtrž o délce cca 100 m, která se nachází přesně v místě břehového porostu, jež byl tvořen vzrostlými hybridními topoly. Došlo též k vybudování balvanitého skluzu, jež vymezuje horní konec zájmového úseku

V letech 2002 – 2003 zde proběhla částečná rekonstrukce koryta (dle projektu VH-ateliéru z roku 2001), v jejímž rámci byl především vybudován balvanitý skluz, který nyní lokalitu ohraničuje u jejího horního konce. Dle vodoprávního povolení zde také byla provedena rekonstrukce podélného opevnění vodního toku, a to nad zájmovou lokalitou.

Dynamicky se v lokalitě projevil další vývoj koryta během povodně z jara 2006, kdy došlo k podemletí pravého břehu v úseku porostlém hybridními topoly. Vyvrácením těchto stromů, jež byly z lokality povodní odplaveny, byl vytvořen erozní konkávní břeh (délka 100 m). Jeho kolmé stěny využívá k hnízdění kolonie břehulí říčních (*Riparia riparia*). Je zajímavé, že rozsah břehové eroze zde byl přesně vymezen úsekem porostlým vzrostlými topoly. Ostatní úseky koryta s odlišně zastoupenými břehovými porosty erodovány nebyly.

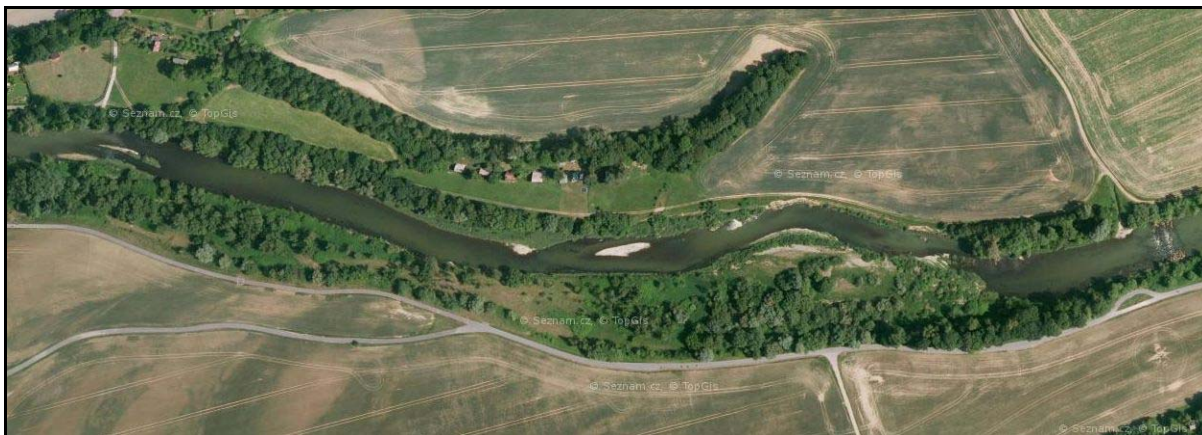
Obr. 13) **Bečva u Familie** – letecký snímek z 6. 5. 2018 s horní částí zájmového úseku toku (tzv. Zadní Familie). Úsek toku je stabilní, neboť na Bečvě se od povodně 2010 nevyskytly povodňové stavy. Výsepní břeh částečně zarůstá vegetací, a to i v horní neopevněné trati

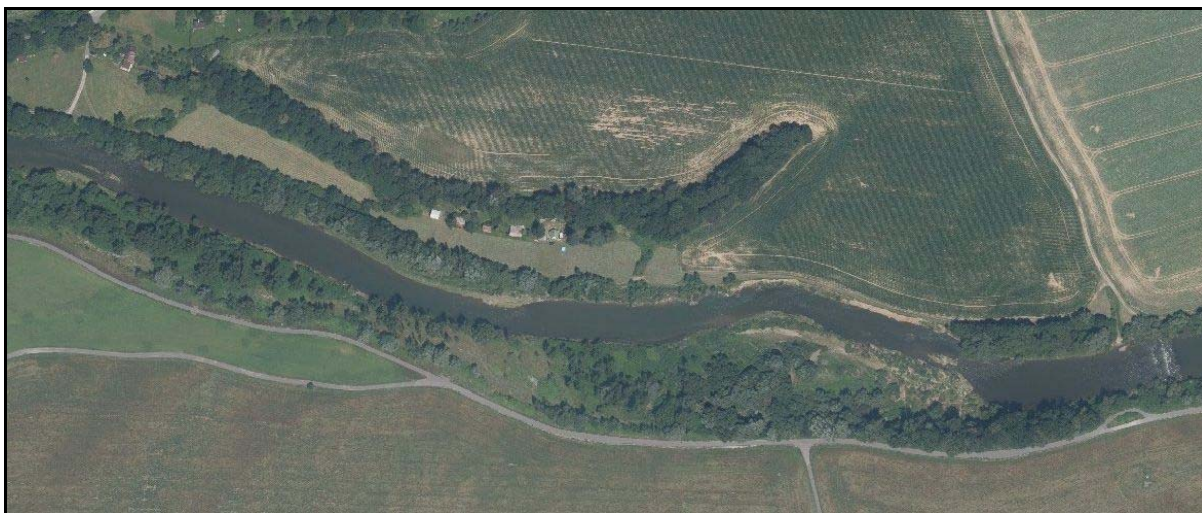
Obr. 14) **Bečva u Familie** – letecký snímek z jara 2020 s horní částí zájmového úseku toku (tzv. Zadní Familie). Je vidět, že povodeň z června 2019 částečně obnažila neopevněný úsek výsepního břehu. V současnosti (06/2021) je tento úsek zcela zbaven vegetace a došlo zde k laterální erozi v řádu jednotek metrů (vliv povodně z 10/2020). Dílčí výtrž nad kratším výhonem se propaguje, došlo k částečnému obnažení základů tohoto objektu

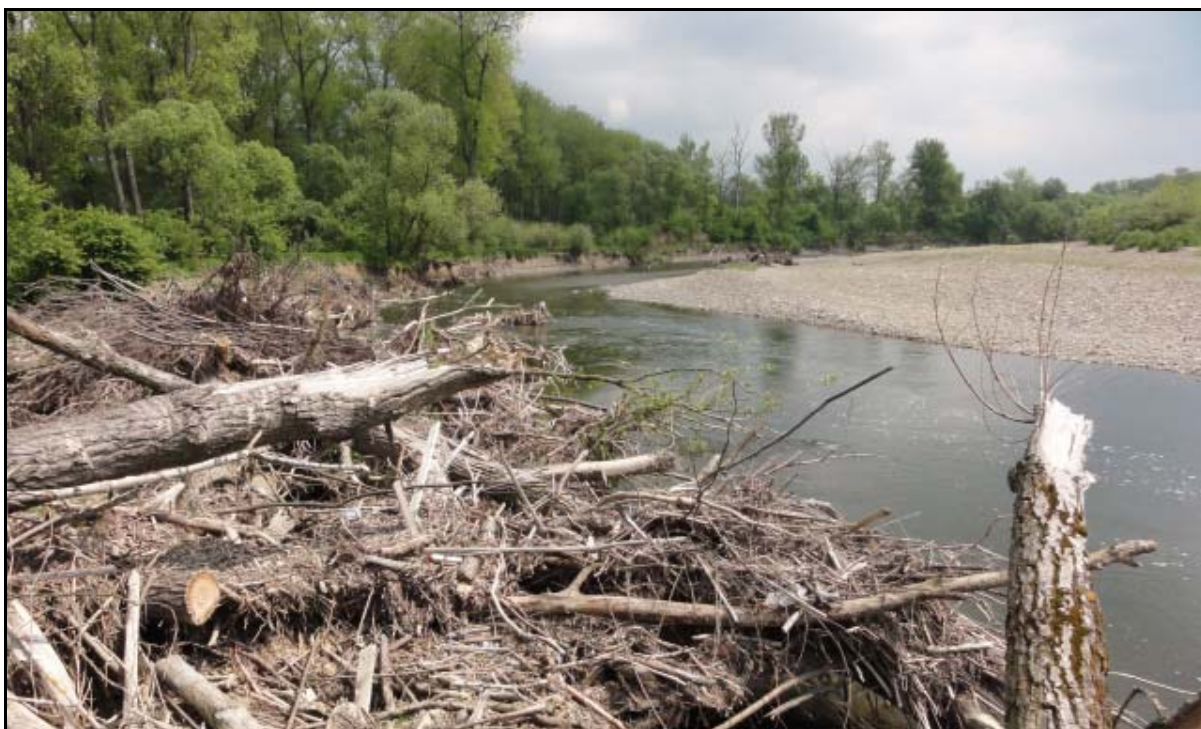
Obr. 15) **Akumulace říčního dřeva** na Bečvě pod Miloticemi vytvořená povodní 5/2010 je největší svého druhu na spojené Bečvě, představuje významné obohacení říčního ekosystému.

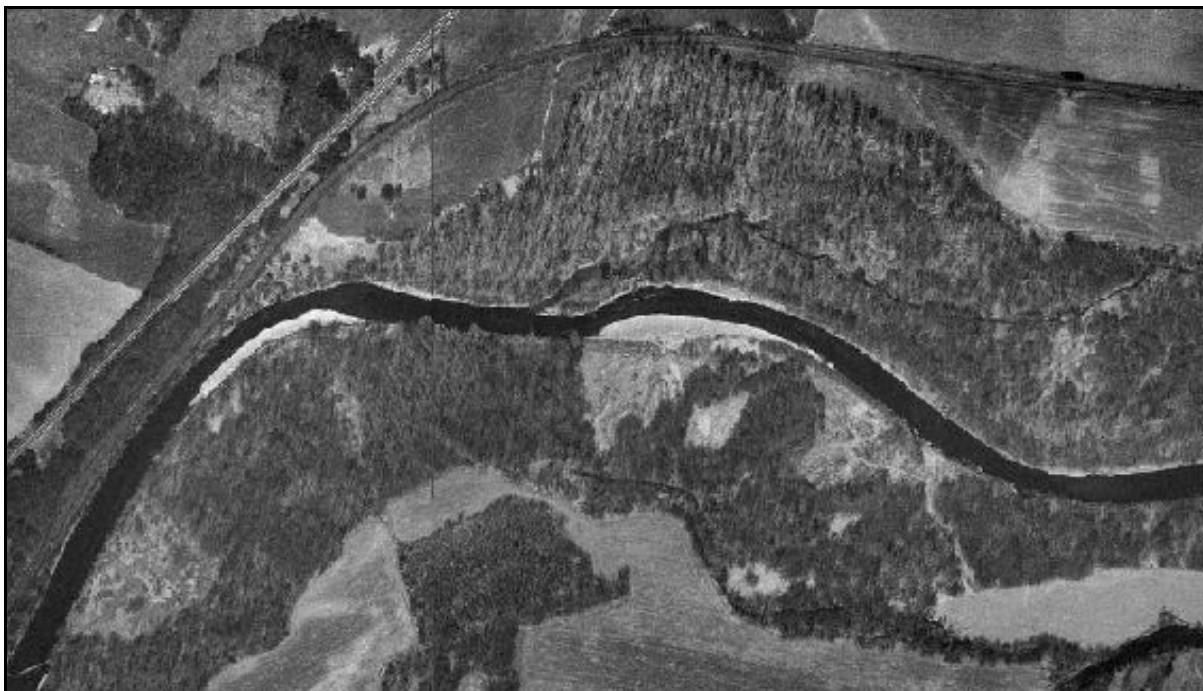
Obr. 16) **Bečva pod Miloticemi** na leteckém snímku z roku 1999. Fotografie zachycuje stav lokality vytvořený povodní z 07/1997, kdy došlo ke vzniku dvou levobřežních šterkových náplavů. Patrná je též výústní trať Milotického potoka a poloostrovní šíje mezi ní a řekou

Povodeň z července 1997 zde významně rozšířila koryto (z 35 m až na 55 m) a vytvořila dvě rozsáhlé levobřežní štěrkové lavice. Výústní část Milotického potoka byla též rozšířena a zahloblena (protékala zde část povodňových vod z inundace).

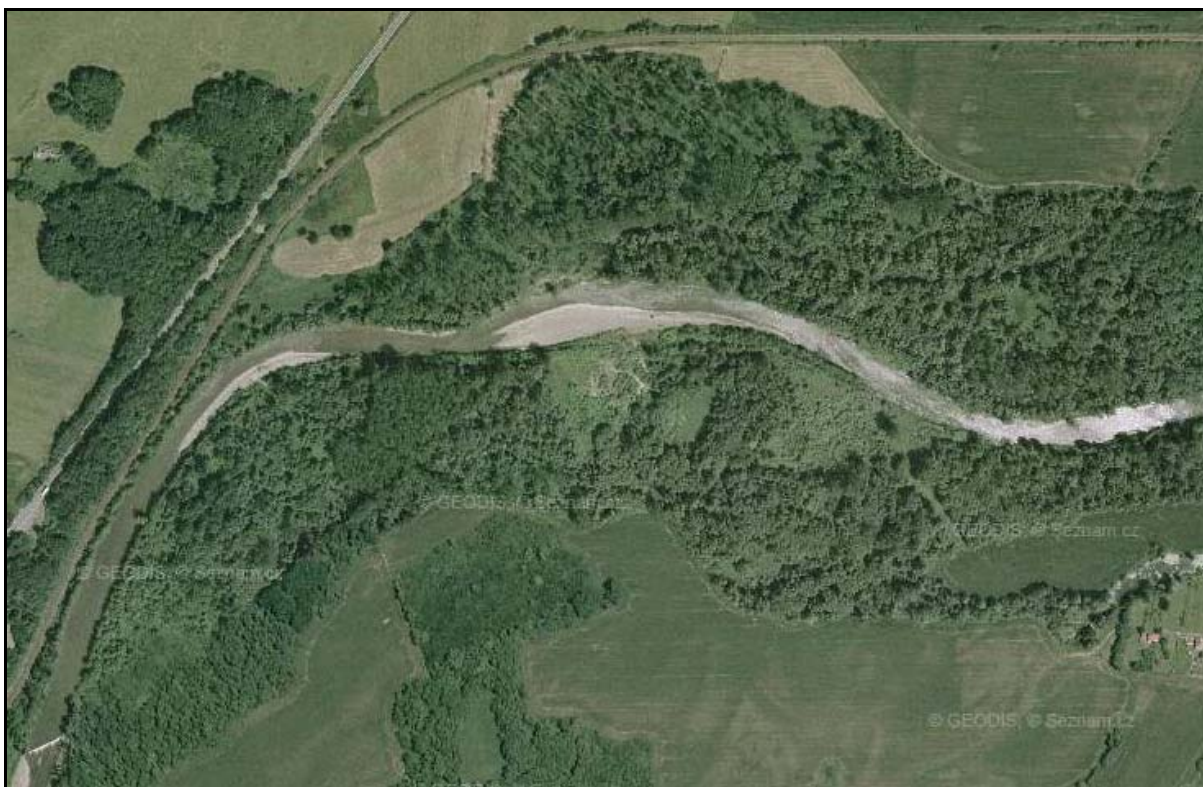
Obr. 17) **Bečva pod Miloticemi** na leteckém snímku z roku 2003. Horní levobřežní náplav se rozrůstá směrem po proudu a pravý břeh naproti němu je postupně erodován, poloostrovní šíje mezi Milotickým potokem a Bečvou tak zaniká. Jinak však stav zpřírodněného úseku zůstává v zásadě nezměněn

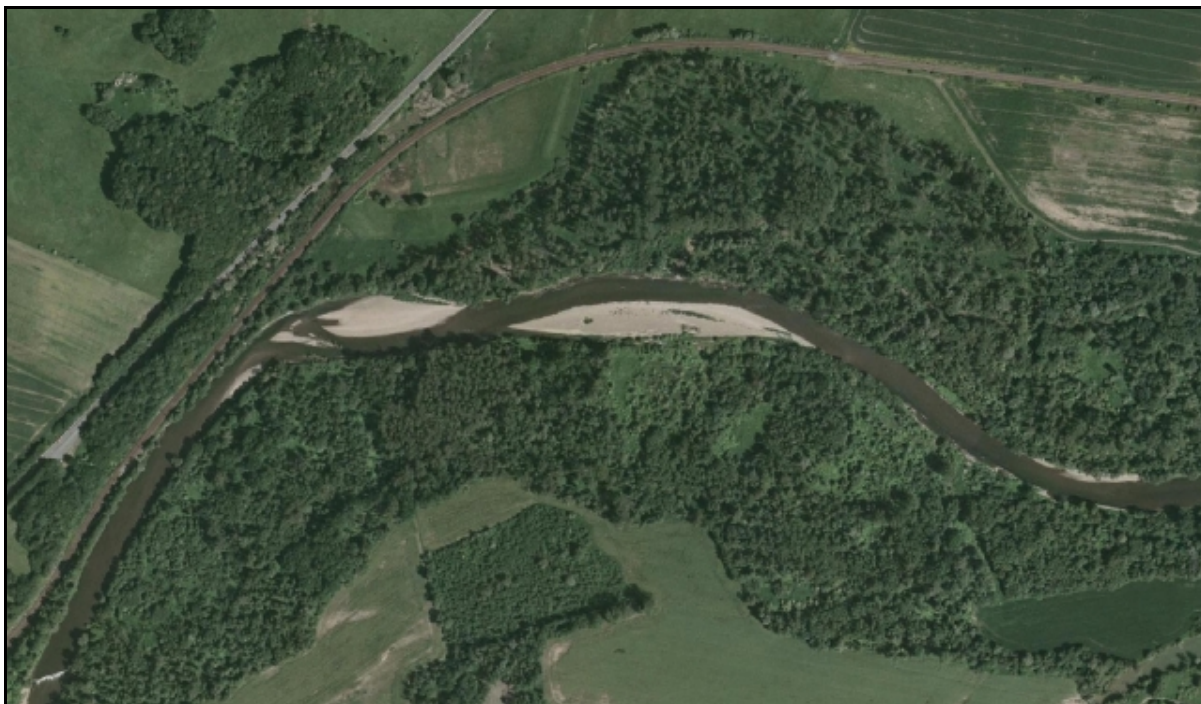
Obr. 18) **Bečva pod Miloticemi** na leteckém snímku z roku 2006. Zachycuje stav po jarní povodni z téhož roku, která zcela erodovala dolní levobřežní náplav. Na jeho místě vznikla říční kyneta a výsepní břeh. Nový a rozsáhlý dolní náplav vznikl při pravém břehu řeky

V současnosti již výústní trať Milotického potoka neexistuje, protože již před rokem 2003 zde došlo k výraznému posunu pravobřežního břehu Bečvy. Ten se dále hlouběji propagoval za povodeň roku 2006. Jarní povodeň 2006 však vedla zejména k velmi výraznému levobřežnímu posunu koryta, a to v místě druhého (myšleno po proudu) původně levobřežního náplavu. Následně v prostoru tohoto náplavu protéká jednak vlastní kyneta a je zde vytvořen levobřežní erozní břeh, jehož kolmé stěny využívá k hnízdění břehule říční (*Riparia riparia*). Naopak při pravé straně kynety byl zcela nově vytvořen rozsáhlý štěrkový náplav. Další povodní, která významně vytvářela podobu lokality, je ta z května 2010. Při ní vznikla rozsáhlá pravobřežní výtrž (zhruba v místě mezi oběma štěrkovými náplavy), která vedla k vyvrácení porostu lužního lesa a vytvoření rozsáhlé dřevní akumulace. Povodeň 2010 taktéž na lokalitu transportovala další vyvrácené stromy a významně tak zvýšila zastoupení říčního dřeva v tomto zpřírodněném úseku.

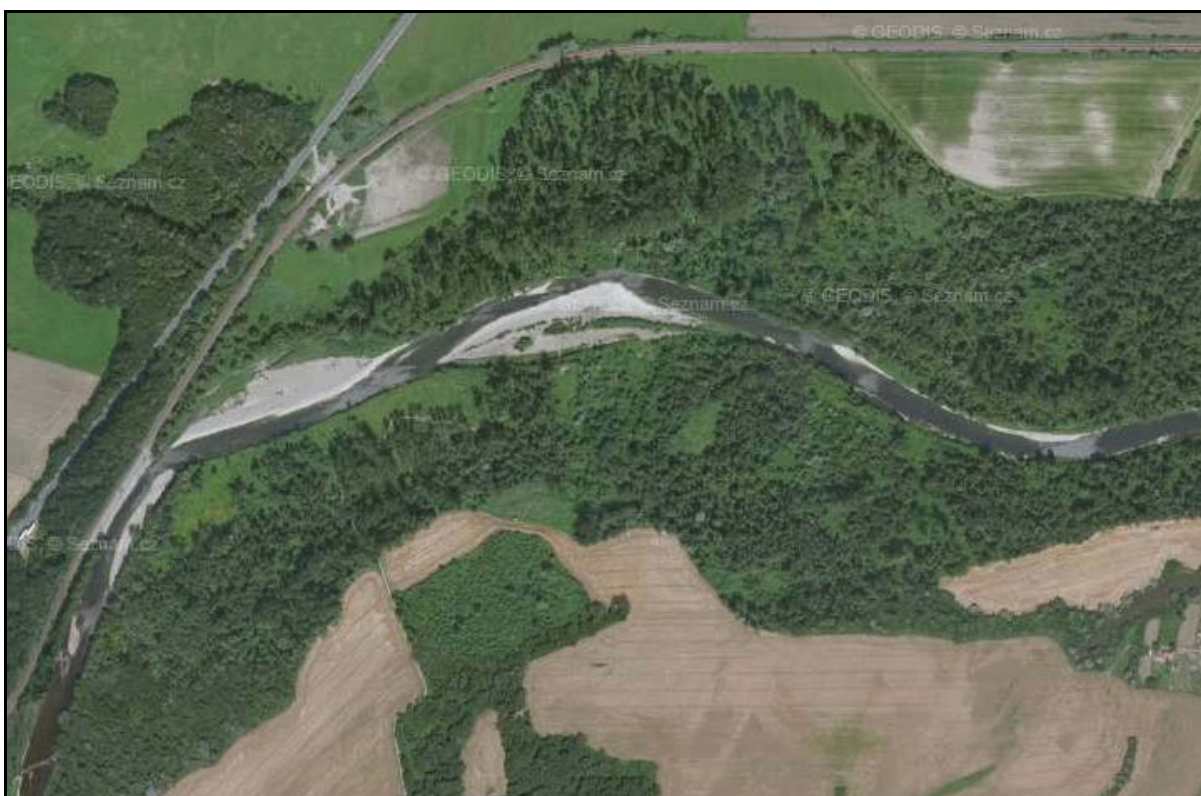
Obr. 19) **Bečva pod Miloticemi** na leteckém snímku z roku 2009. Zaznamenává situaci před povodní z 05/2010, při které došlo k velké pravobřežní výtrži a vytvoření rozsáhlé akumulace říčního dřeva v prostoru mezi oběma štěrkovými náplavy. Již před povodní 2010 docházelo k poměrně rychlé erozi pravého břehu naproti horního náplavu

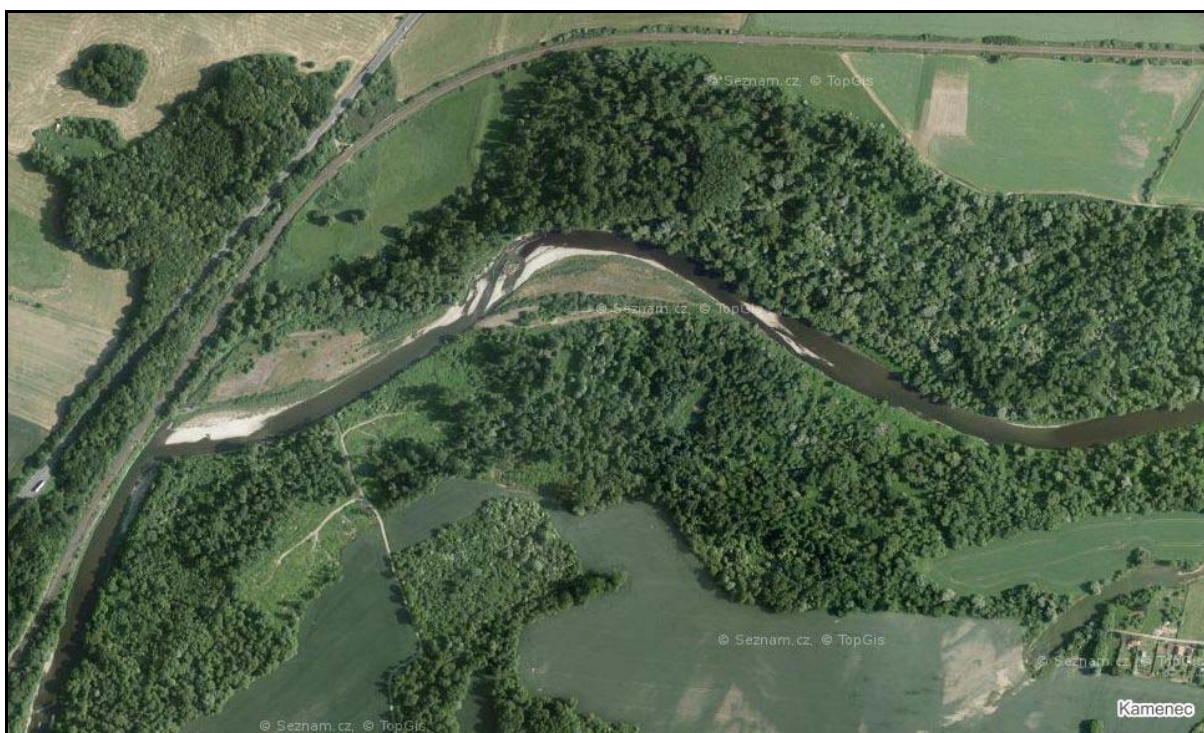
Obr. 21) **Bečva pod Miloticemi** na leteckém snímku z 13. 6. 2015. Oproti předchozímu snímku došlo k začlenění pravobřežní břehové výtrže do širšího oblouku výsepního břehu a na jejím místě se vytvořily štěrkové lavice a jesepty s větvičí se kynetou, sedimentací a členité utváření koryta v tomto místě zásadně ovlivňovaly stále přítomné akumulace říčního dřeva

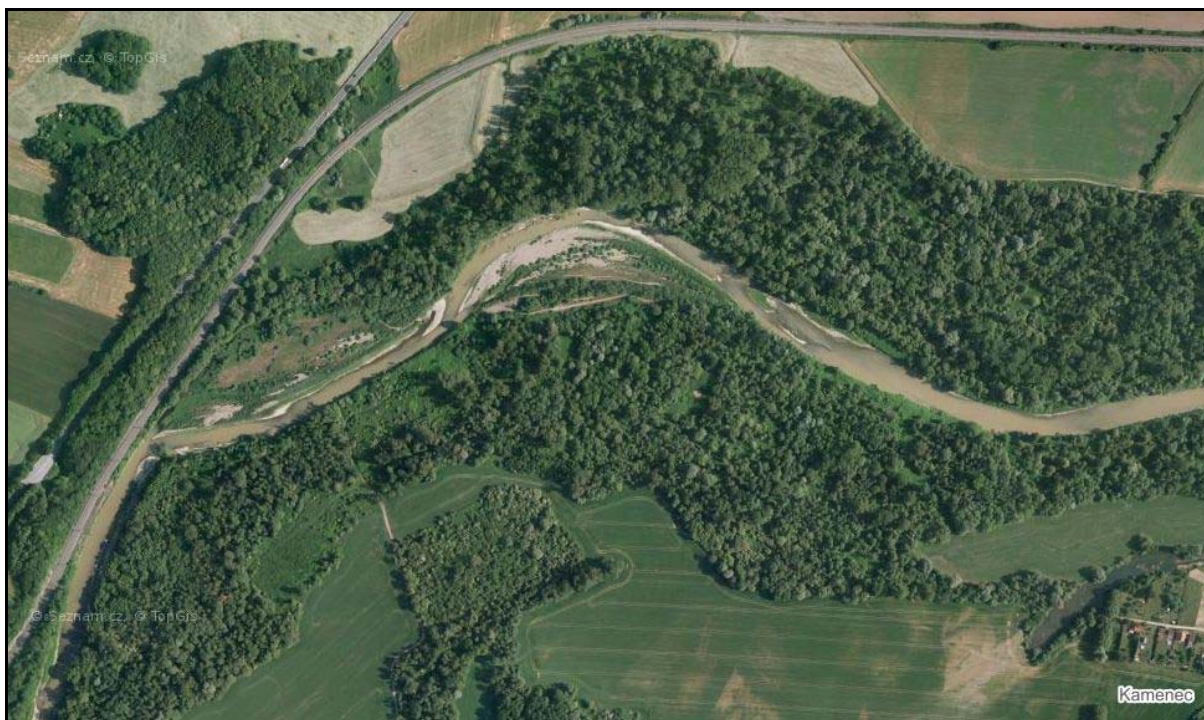
Obr. 22) **Bečva pod Miloticemi** na leteckém snímku z 6. 5. 2018. Pokračoval vývoj horního pravobřežního oblouku, avšak dolní rovný výsepní břeh se v tomto období neposouval

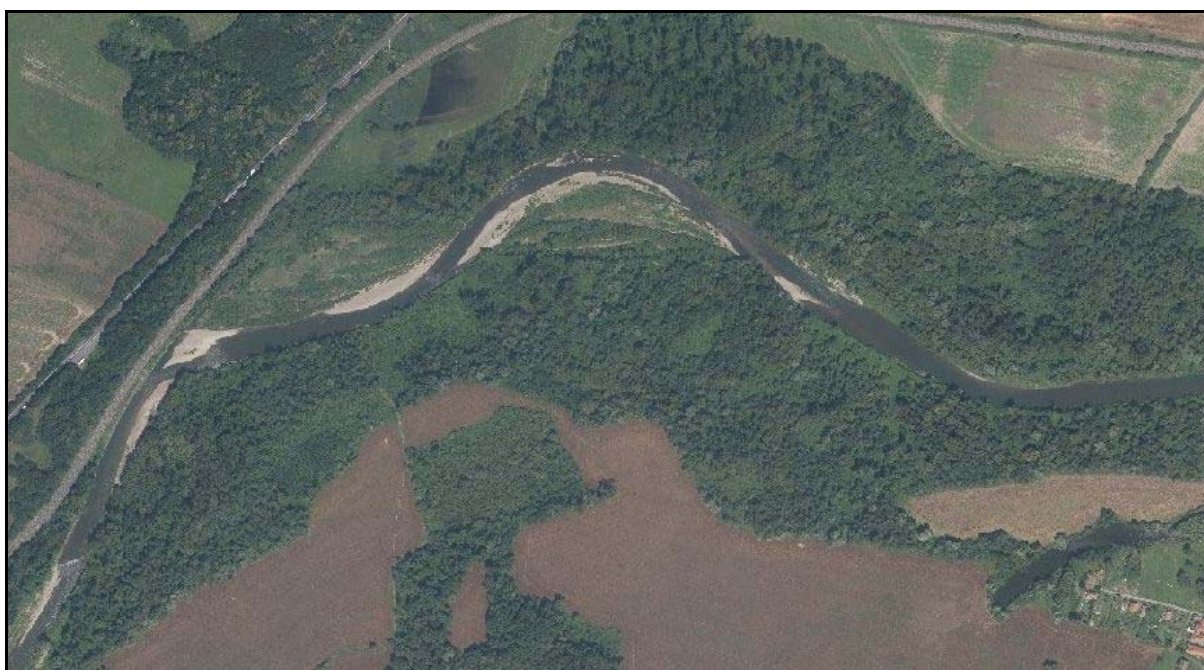
Obr. 23) **Bečva pod Miloticemi** na leteckém snímku z jara roku 2020. Postupně dochází k vývoji říčních oblouků směrem k meandrování toku

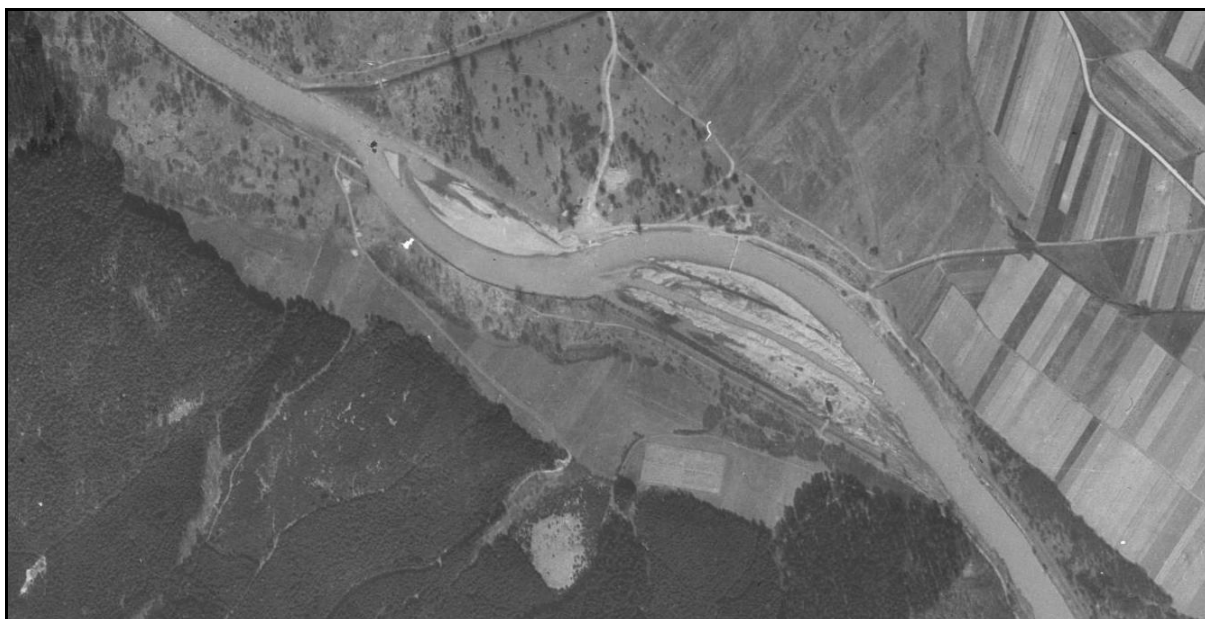
Obr. 24) **Bečva pod Choryní** na leteckém snímku z roku 1955. Řeka je zachycena v samovolně zpřírodněném úseku se dvěma oblouky a rozsáhlými štěrkovými náplavy. Niva na obou březích byla v té době ještě zalučněna. Dobře patrný je napřímený přítok – Mřenka

Krejčí, L. (2012) upozorňuje na zajímavý prvek zdejšího území, kterým je pravobřežní přítok. Potok Mřenka je ve své lužní trati až po rozšířené řečiště Bečvy upraven a opevněn. Do samotné kynety Bečvy vtéká přes rozsáhlý nivní stupeň a navazující štěrkopískový náplav, ve kterém si tvoří přirozené koryto. Náplav je však neustále Bečvou formován, a tak i Mřenka si po každé povodni na Bečvě nově přetváří své koryto. Krejčí, L. (2012) také správně upozorňuje na to, že Bečva se v daném úseku již v minulosti samovolně zpřírodnila (viz níže letecký snímek z roku 1955), na což odkazoval i Havlík, A. (1999).

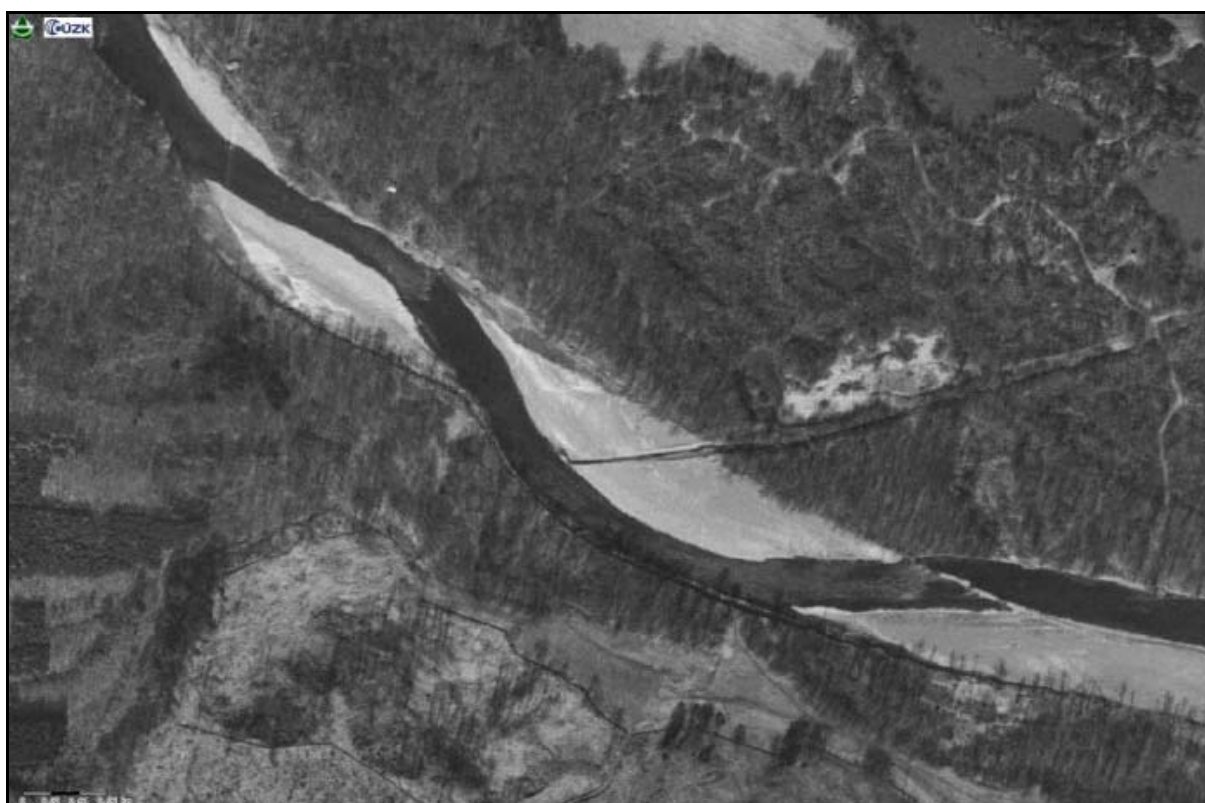
Obr. 25) **Bečva pod Choryní** na leteckém snímku z roku 1999. Záběr znázorňuje část zpřírodněného úseku, který vytvořila povodeň z 07/1997 (není vidět horní díl lokality). Povodeň strhla hlinité náplavy a obnažila štěrkové vrstvy. Vznikly zde tři nivní stupně, které byly zpočátku bez vegetace, ale v dalším období sukcesně zarůstaly bylinnou a dřevinnou vegetací. Nejnižší části nivních stupňů přechází v často přeplovované štěrkové náplavy, které zůstávají bez rostlinného pokryvu

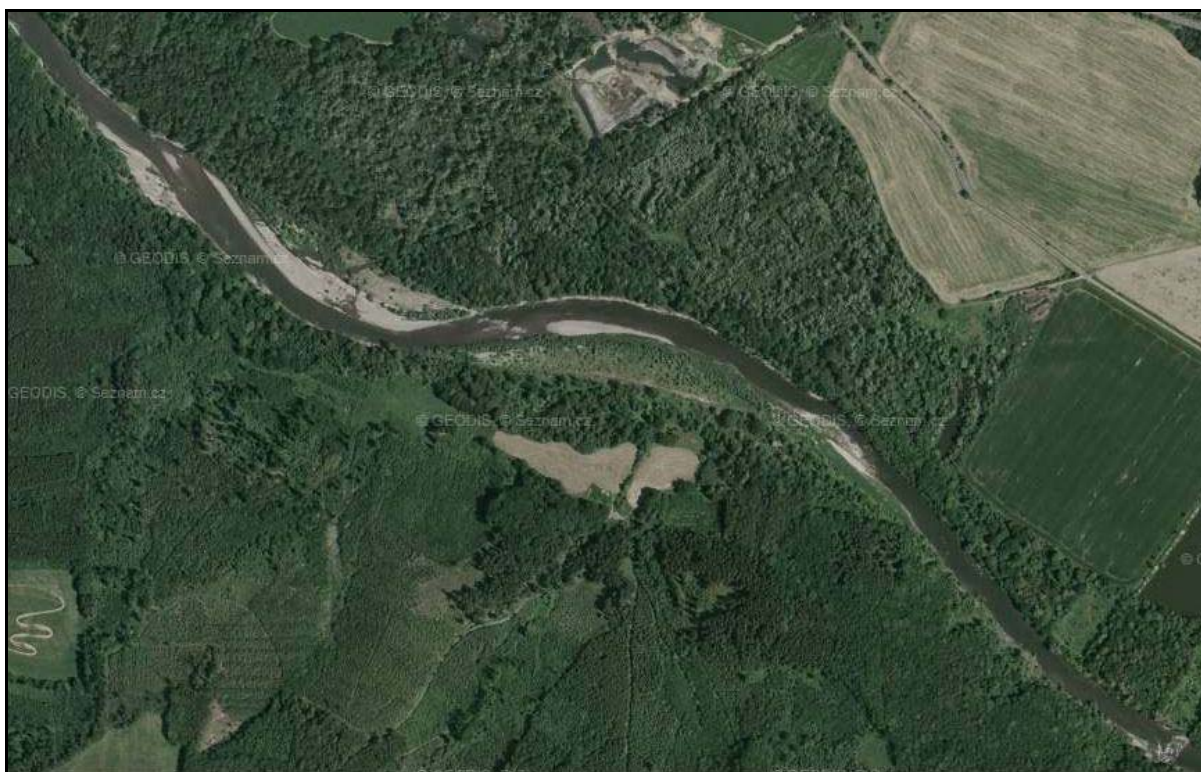
Obr. 27) **Bečva pod Choryní** na leteckém snímku z roku 2006. Dolní nivní stupeň je z části erodován a nahrazen štěrkovými náplavy. Vyšší části nivních stupňů zarůstají měkkým luhem. U horního nivního stupně se vytváří štěrkový náplav. Probíhá eroze výsepních břehů

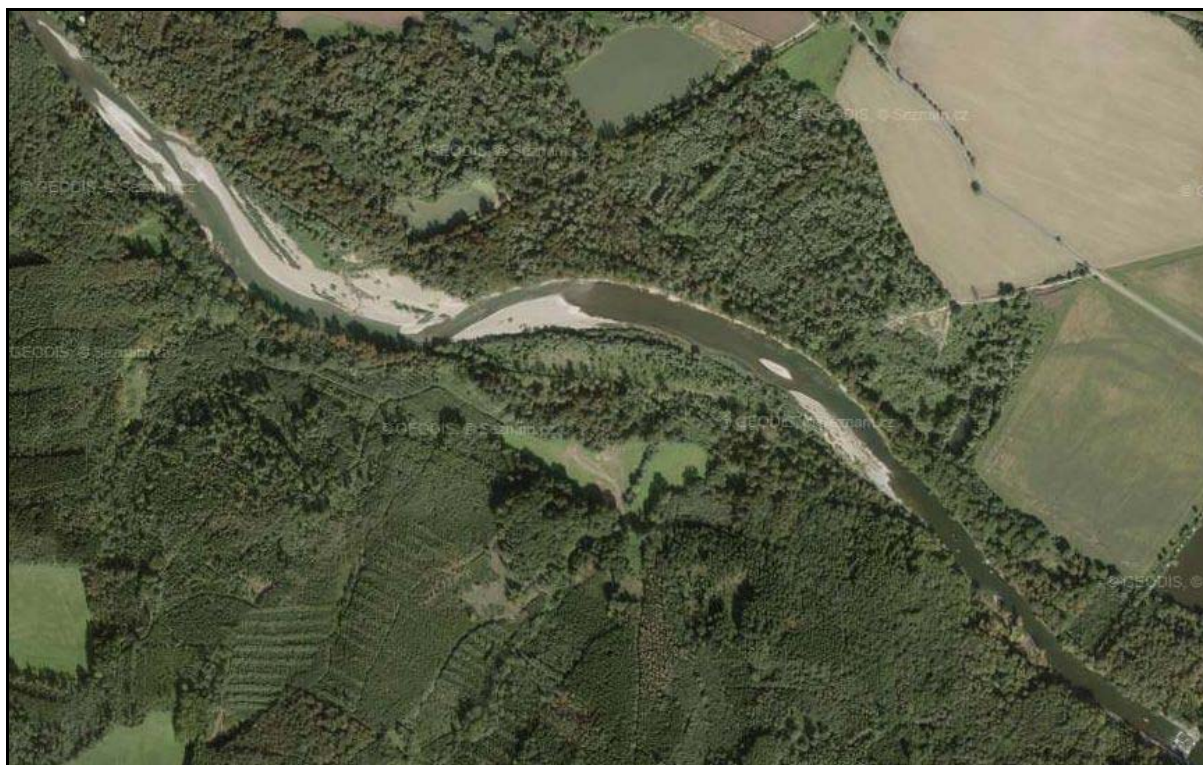
Obr. 28) **Bečva pod Choryní** na leteckém snímku z roku 2009. Zajímavý vývoj prodělal střední nivní stupeň – povodně zde zvětšily rozsah holých štěrkových ploch a přinesly sem i plovoucí stromy (o délce až 20 m). Výrazně tak došlo ke zpomalení sukcese a další diferenciaci biotopů na lokalitě. Dolní nivní stupeň je již zcela nahrazen štěrkovými náplavy a větvením kynety do dílčích ramen. Rozsah štěrkového náplavu u horního nivního stupně se výrazně zvětšil, přičemž náplav se posunul směrem po toku. Zejména však došlo k celkovému posunu dlouhého výsepního břehu na pravé straně toku v horním úseku, a to místy až o 25 m

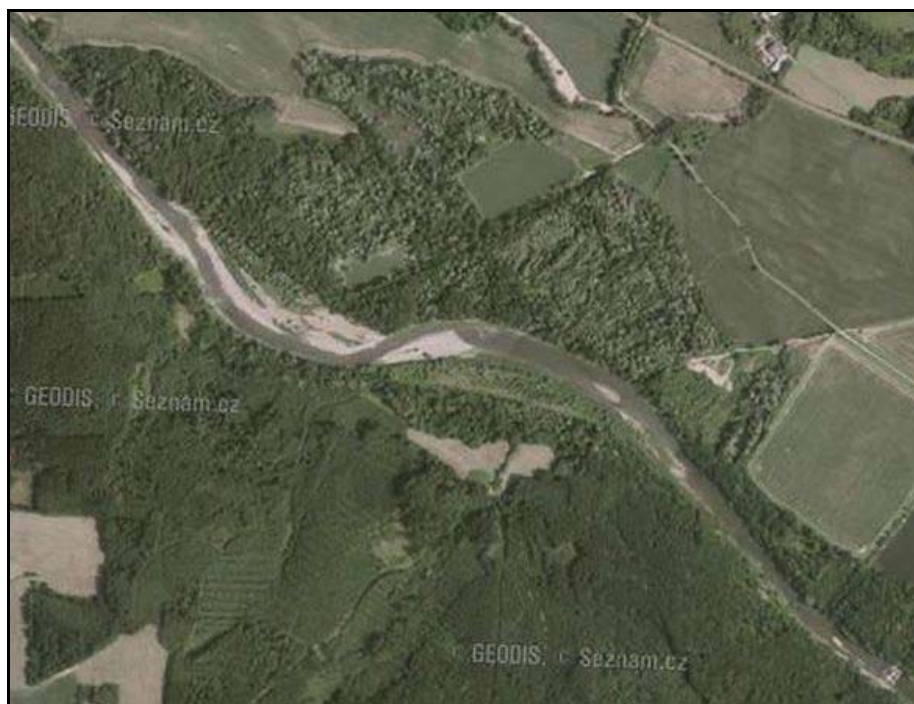
Obr. 29) **Bečva pod Choryní** na leteckém snímku z roku 2010, oproti předchozímu roku došlo k půdorysným změnám štěrkových náplavů na dolním konci úseku

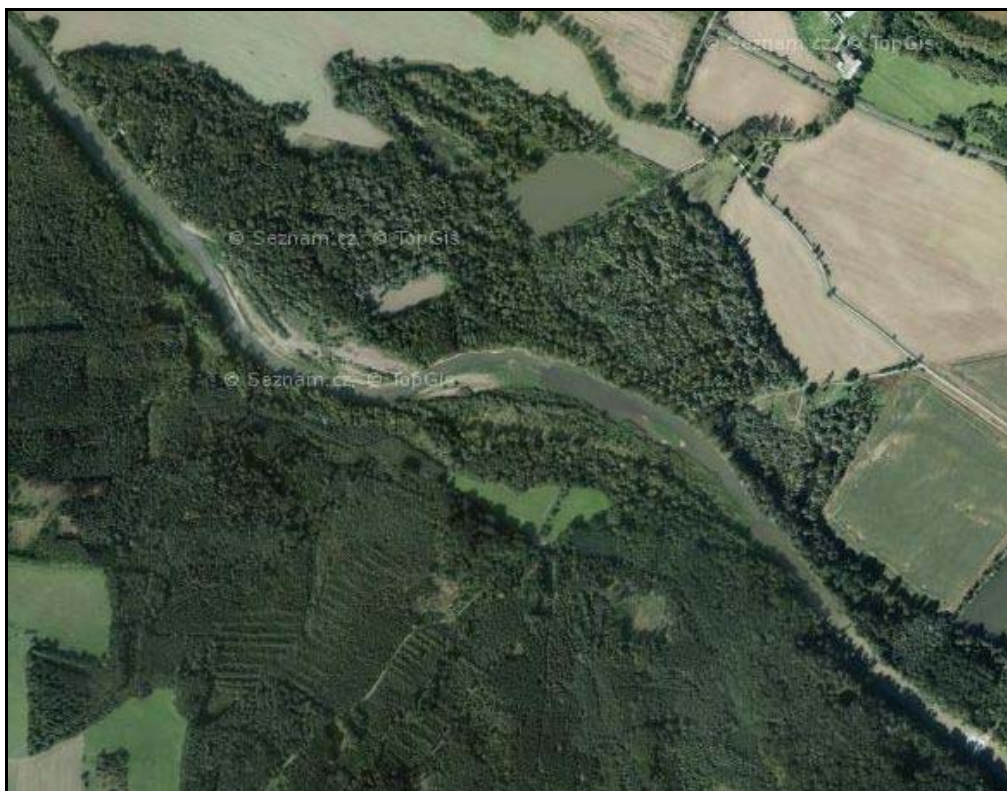
Obr. 30) **Bečva pod Choryní** na leteckém snímku z 4. 9. 2014. Je zřejmé, že několikaletá absence povodňových stavů (od 05/2010) se projevila na distribuci holých štěrkových náplavů, resp. jejich zvýšeným zarůstáním vegetací

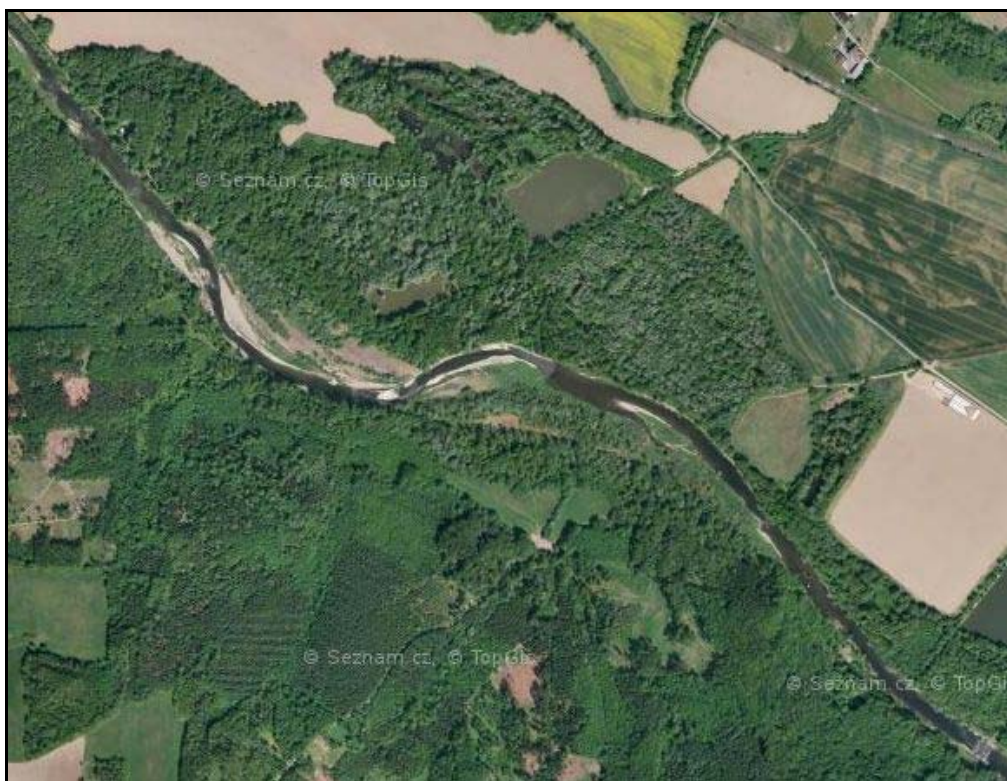
Obr. 31) **Bečva pod Choryní** na leteckém snímku z 7. 8. 2018. Formuje se zejména dolní část dlouhého výsepního břehu na pravé straně toku, kde dochází k další erozi (pozn. tento úsek se postupně přibližuje k upravenému toku Mřenky)
