# **Zlepšení podmínek pro oživení Bečvy**

a

jejích významných přítoků

**studie**

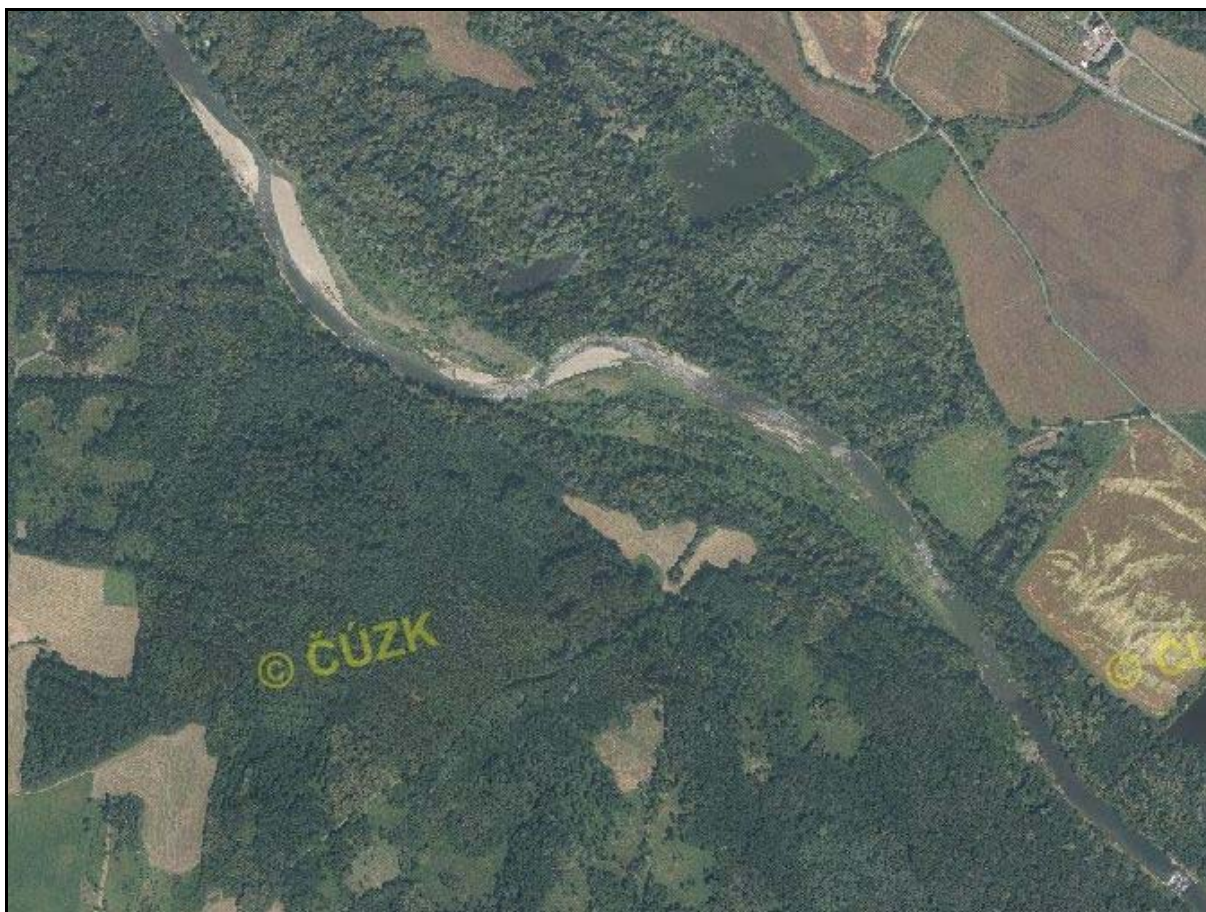
Obr. 32) **Bečva pod Choryní** na leteckém snímku z jara 2020, opětovně se obnovil rozsah štěrkových náplavů (vliv povodně z června 2019)

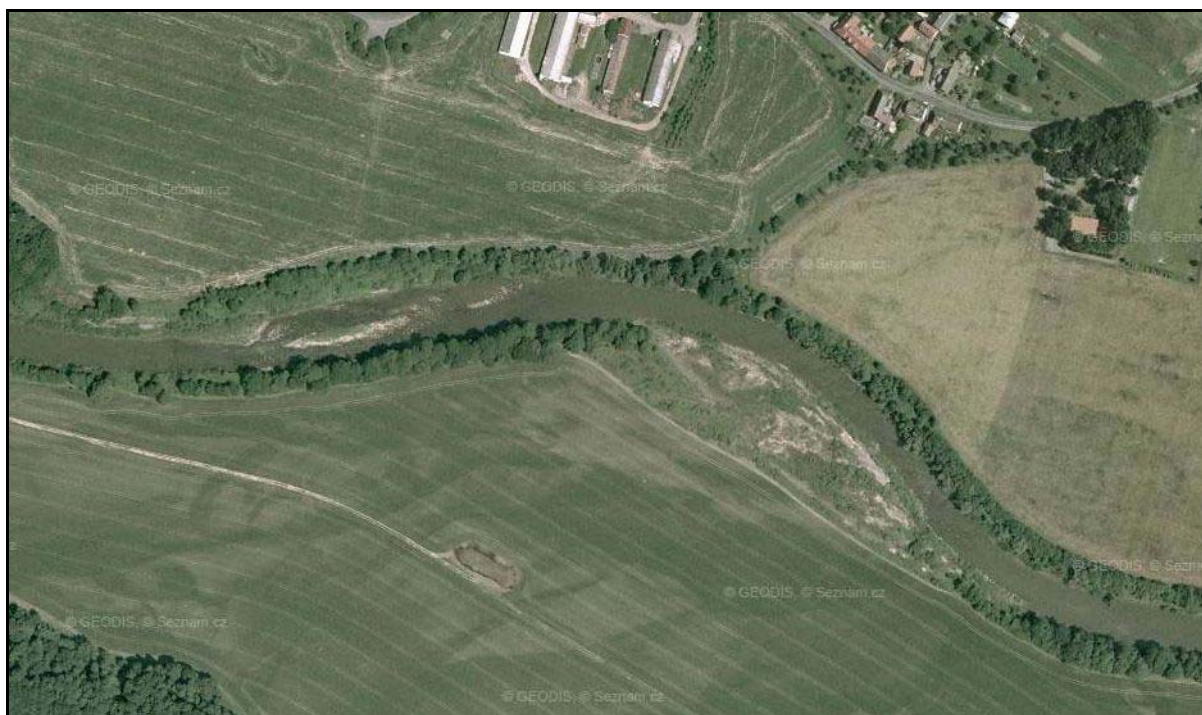
Obr. 34) Bečva u Lhotky na leteckém snímku z roku 2003. Rozsáhlý levobřežní nivní stupeň je postupně pokrýván vegetací, stále je zde však značný podíl holých ploch (40 %)

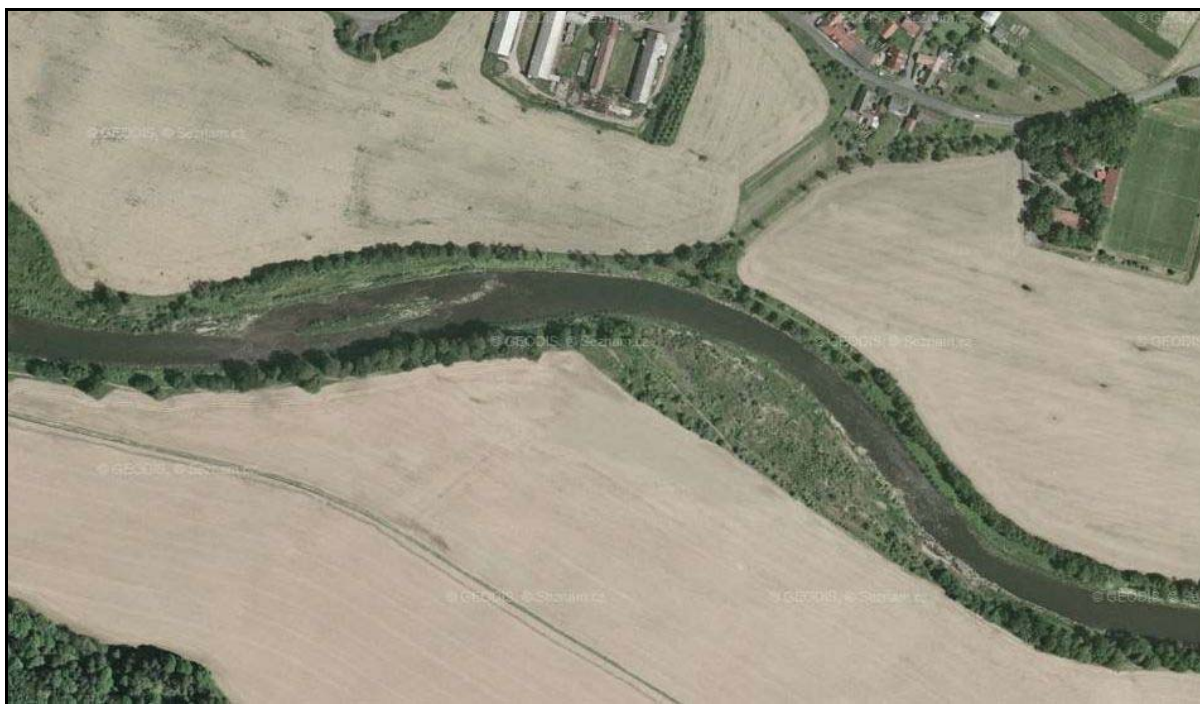
Obr. 35) **Bečva u Lhotky** na leteckém snímku z roku 2006. Pokračuje sukcese nivního stupně v horní polovině lokality (ve směru proudu), který je z 90 % pokryt vegetací. Centrální ostrov v dolní polovině lokality je stabilního tvaru (pozn.: letecké snímky jsou pořízeny za rozdílných průtokových stavů – výšky hladiny v toku).

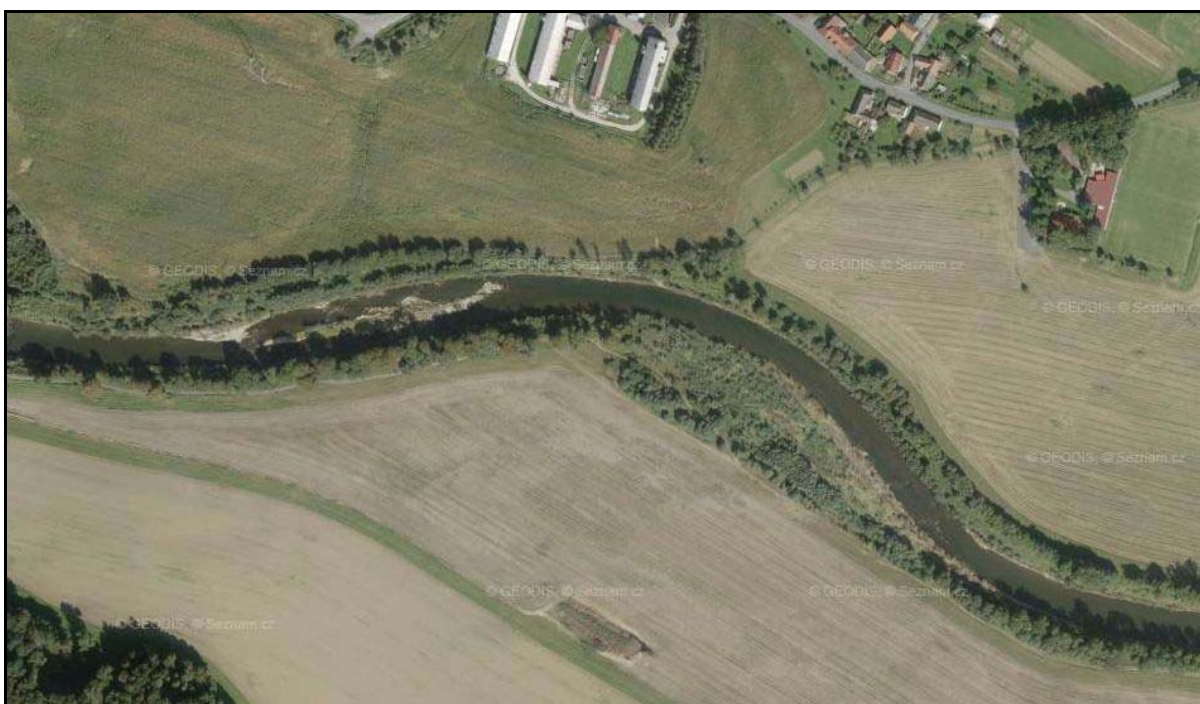
Obr. 36) **Bečva u Lhotky** na leteckém snímku z roku 2009. Nivní stupeň je již prakticky celý pokryt vegetací, v níž již převládá dřevinné patro měkkého luhu. Nižší hladina v toku odhaluje mikrotvary centrálního ostrůvku a jeho pravobřežního ramene.

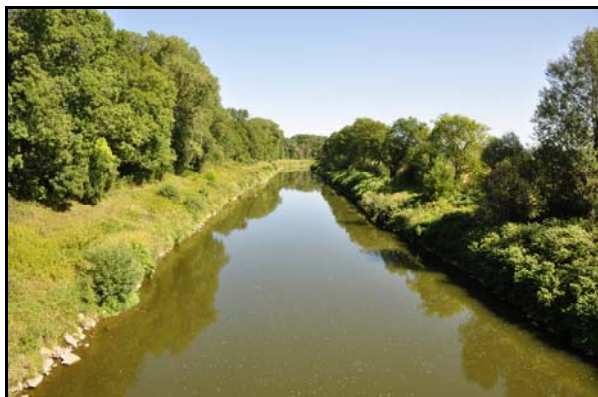
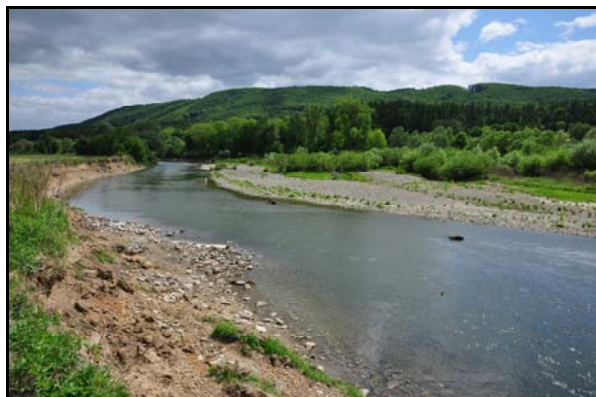
Foto 1 a 2) **Dvojitá tvář řeky Bečvy.** Regulovaný a potamalizovaný úsek toku (vlevo) a úsek zpřirodněný povodňovou renaturací (vpravo). Regulovaný tok představuje 85 % z celé délky Bečvy, na přirozenou řeku (povodňově renaturované a revitalizované části) tedy připadá 15 %

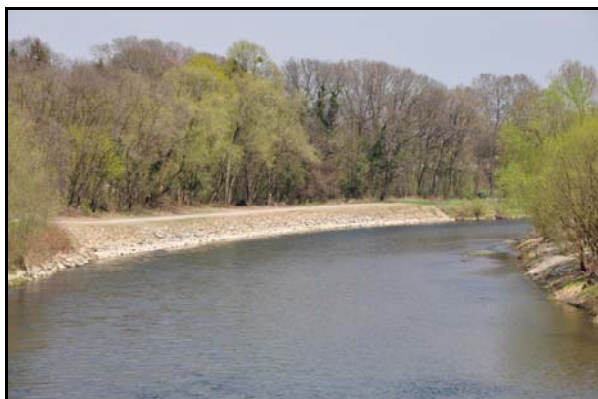
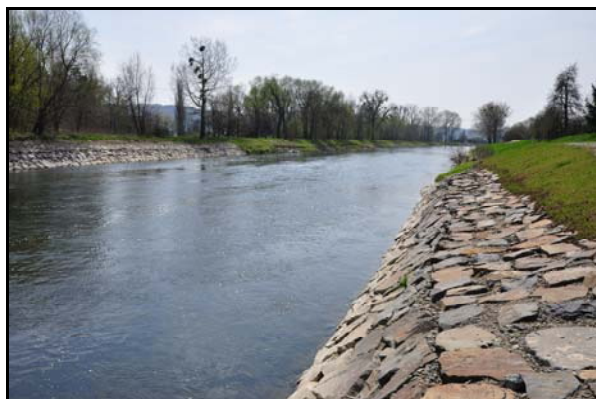
Foto 3 a 4) **Regulované úseky toku vyžadují neustálou údržbu, opravy a rekonstrukce.** Nově opevňované břehy Bečvy najdeme i v dnešní době (ilustrační záběry od Lipníku n/B)

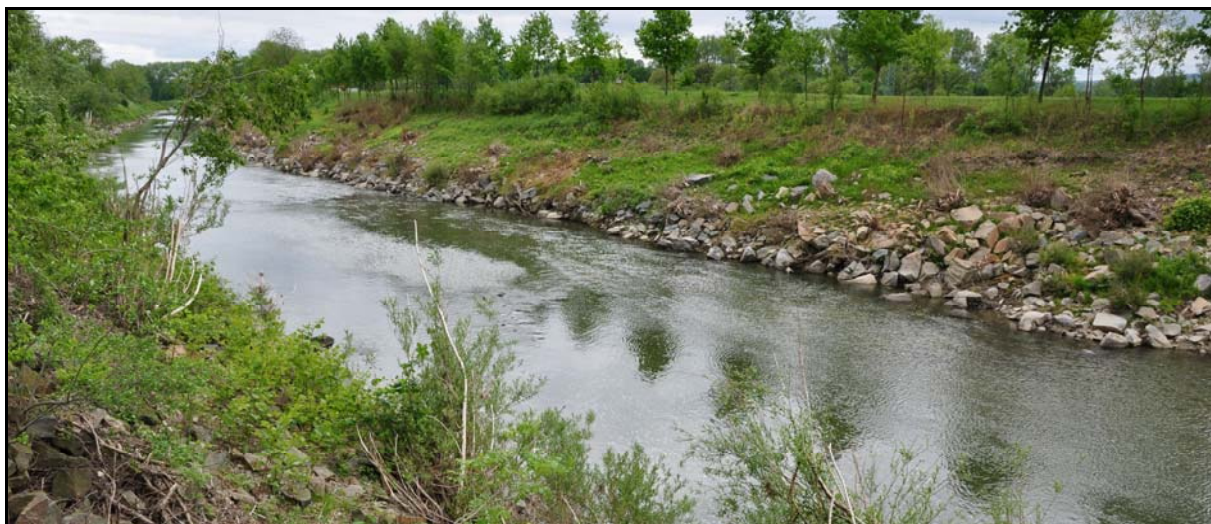
Foto 5) **Rovněž v regulovaných úsecích Bečvy probíhá eroze.** Nikoliv boční (břehová) s vývojem trasy toku, ale hloubková (dnová). Přehloubené koryto pod stupněm Osek n/B. Břehové erozi (i sesouvání svahů) brání opevnění, které je nutno stále doplňovat a opravovat

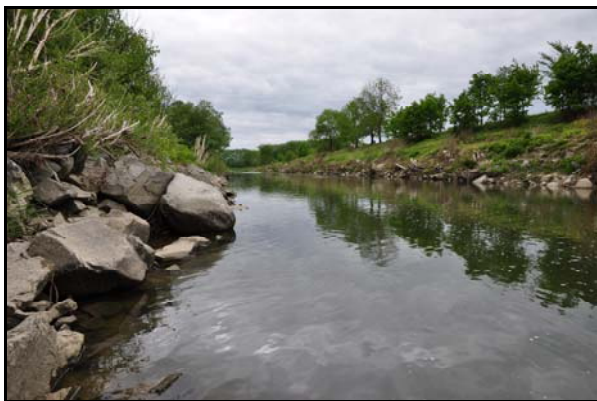
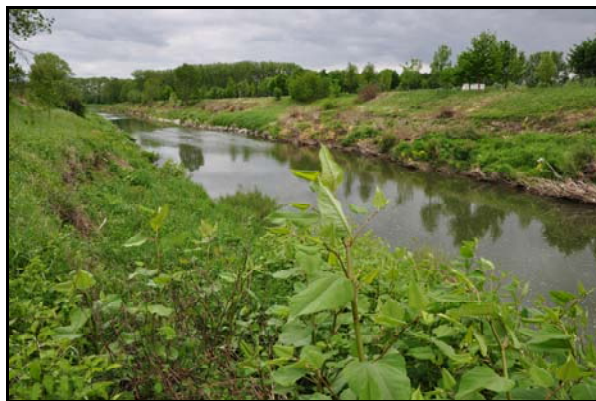
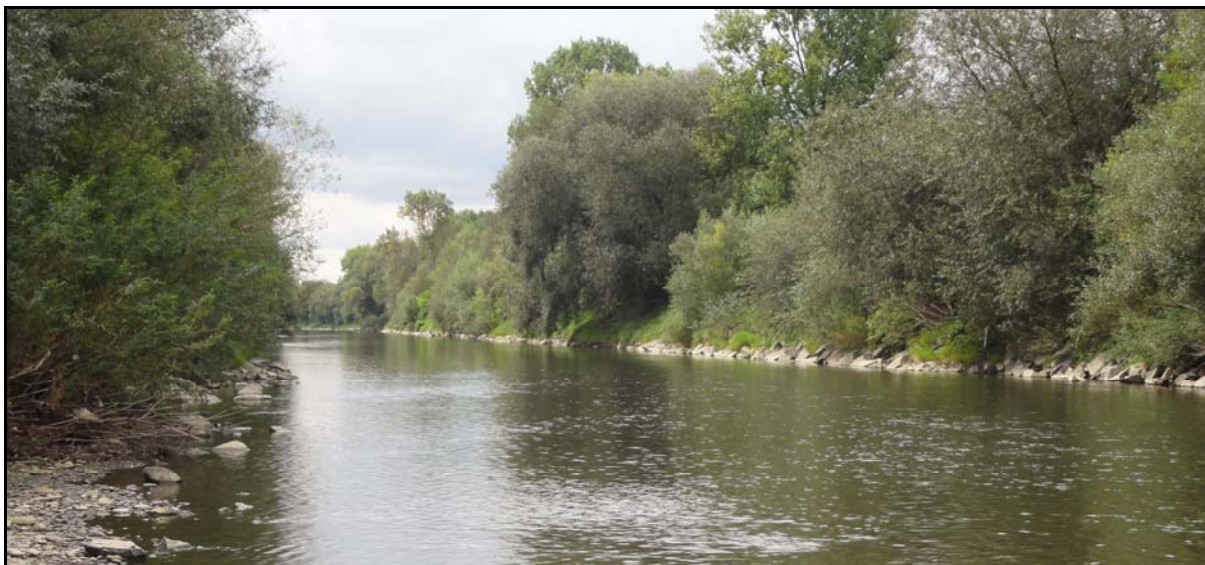
Foto 6, 7 a 8) V případě ekologických katastrof, jako je vytrávení toku kyanidy, **neexistuje v morfoloicky unifikovaném korytu možnost úniku před jedovatou látkou**

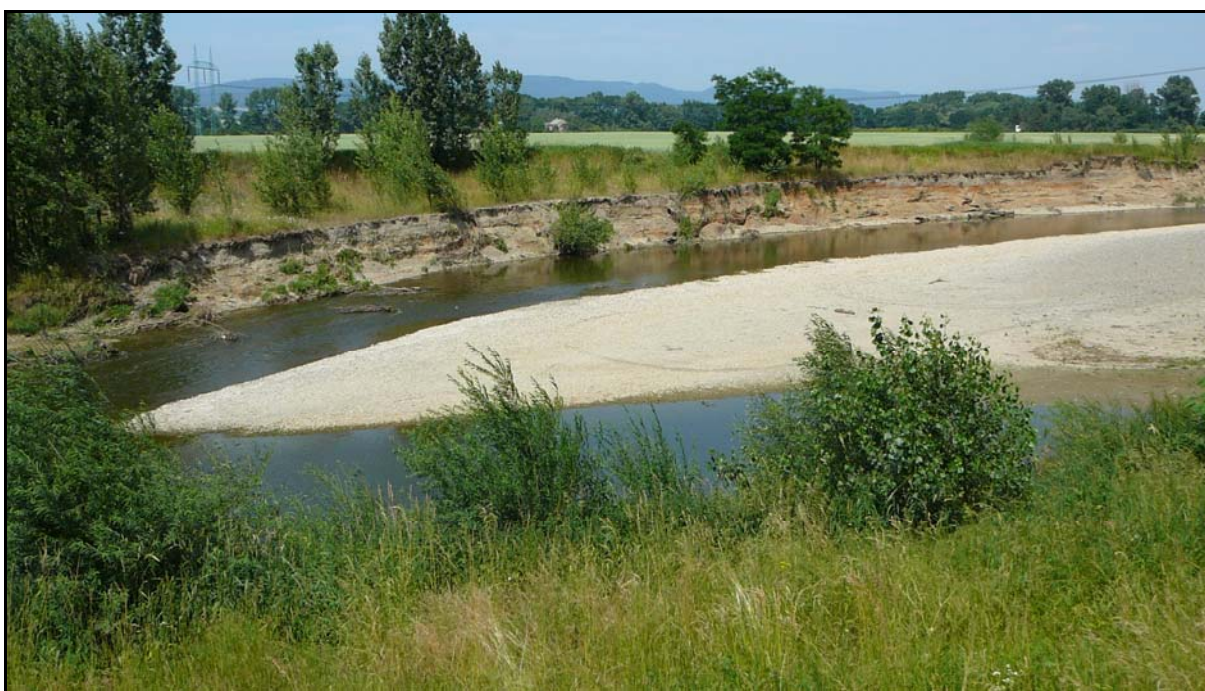
Foto 9) **Přirozená řeka zahrnuje dostatek bočních tůní a slepých ramen s možností úkrytu**

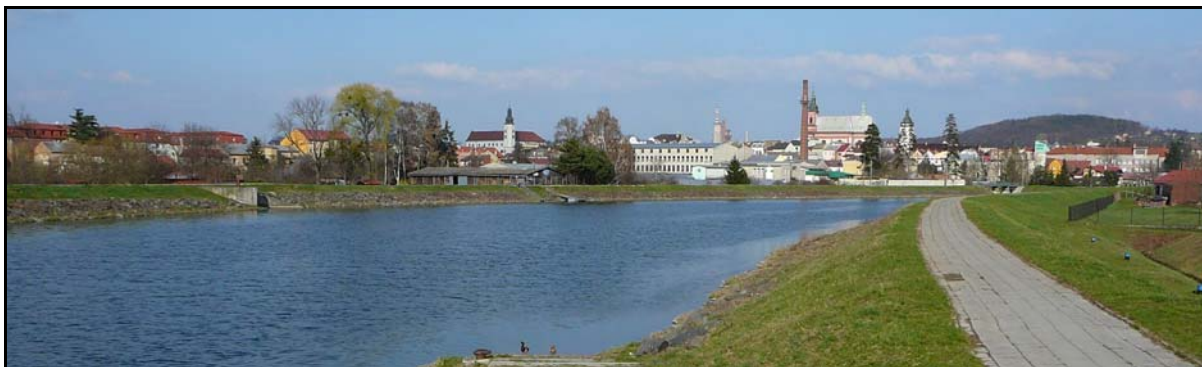
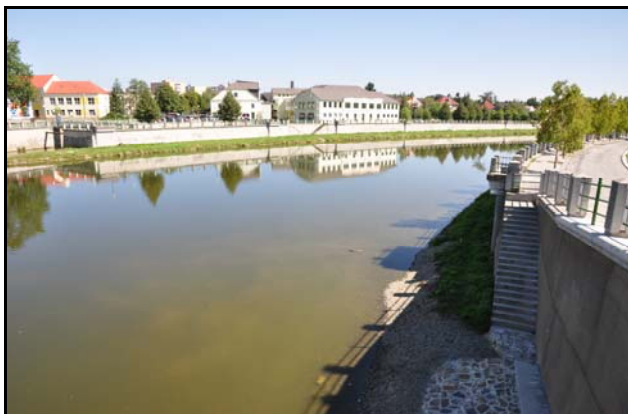
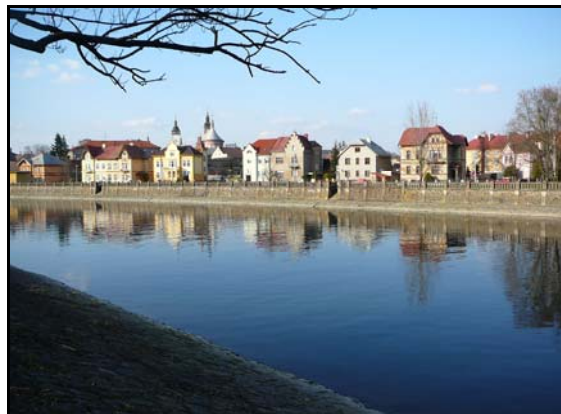
Foto 10, 11 a 12) **Bečva v Přerově či Hranicích by měla projít městskou revitalizační úpravou**, která zajistí stabilitu koryta i dostatečnou průtočnou kapacitu (protipovodňová ochrana) a zároveň začlení řeku do urbanistické struktury sídla, zpřístupní ji lidem a dílčím způsobem podpoří i její ekologické oživení

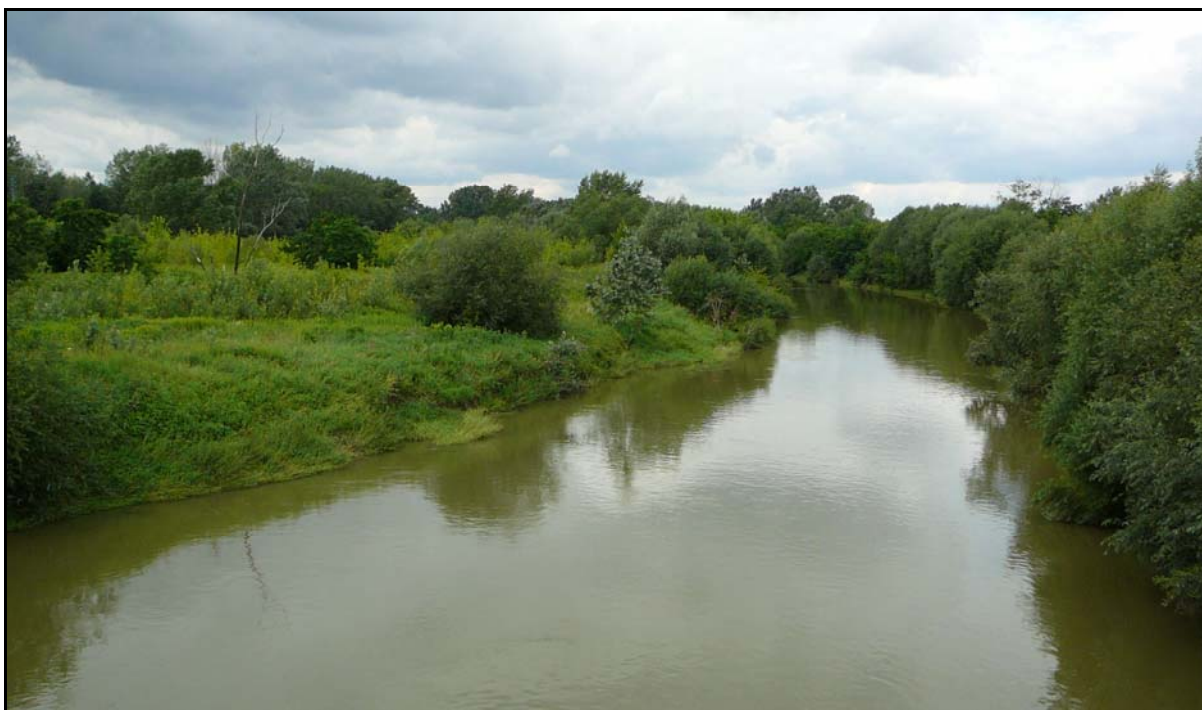
Foto 13) **Bečva pod Přerovem** – pozapomenutý tok s okolními ladem ležícími pozemky. Příležitost pro klíčové přírodě blízké protipovodňové opatření na ochranu průmyslového předměstí, jakož i pro revitalizaci a zpřístupnění poříčního prostoru pro příměstskou rekreaci

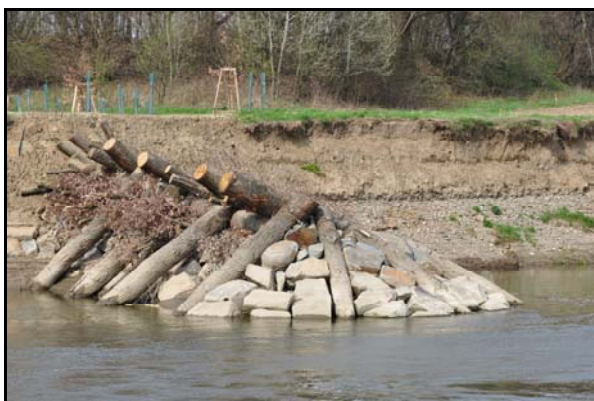
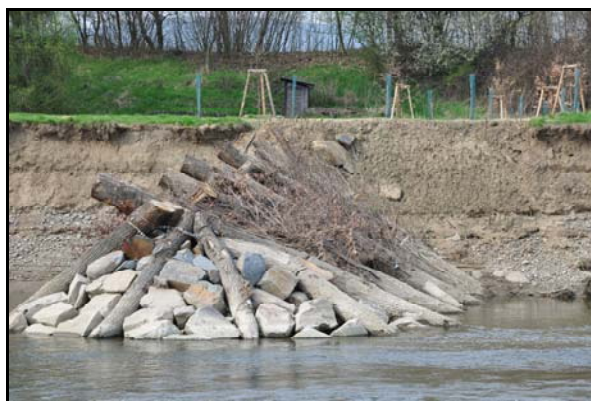
Foto 14 a 15) **Bečva u Famílie** – pohled na břehové výhony ze dřeva a kamene, jež byly vybudovány na podzim 2012 (foceno duben 2013)

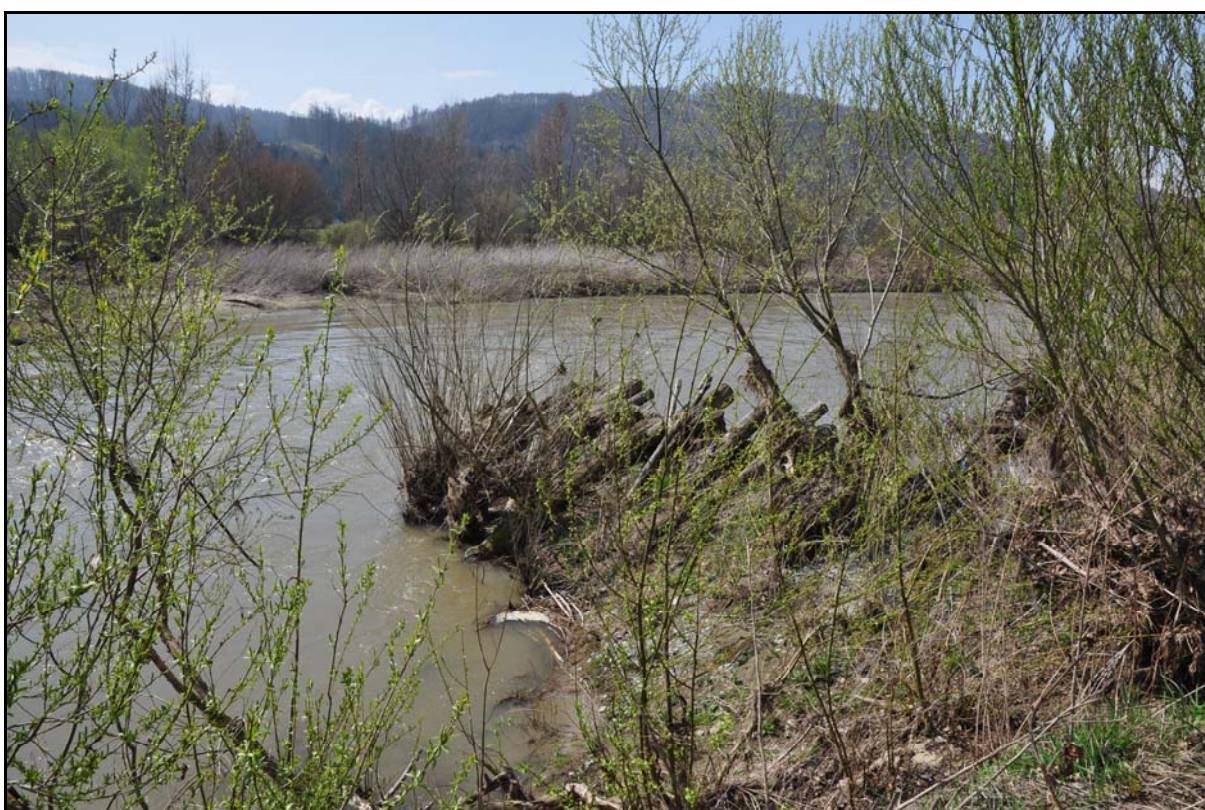
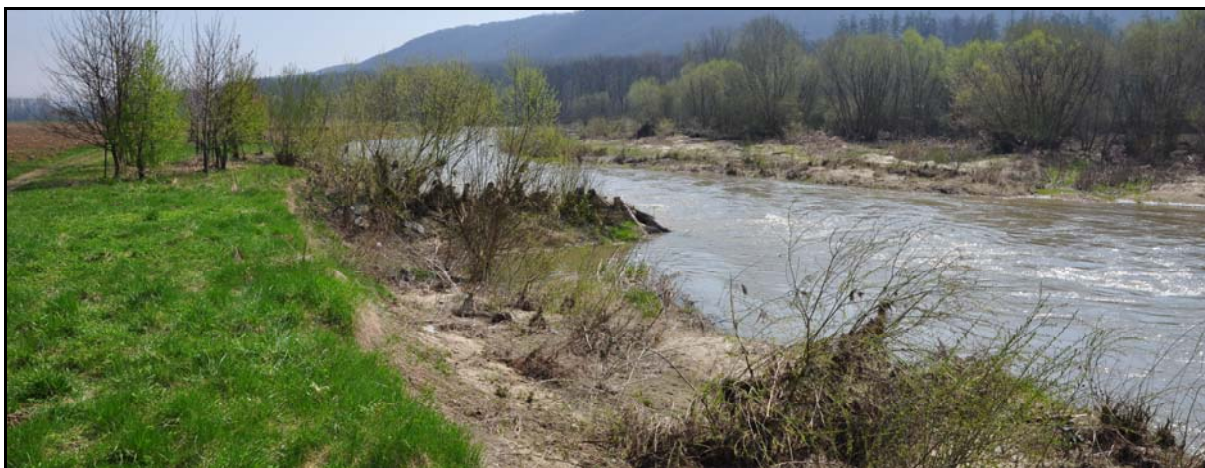
Foto 16 a 17) **Bečva u Famílie** – pohled na břehové výhony v dubnu 2021

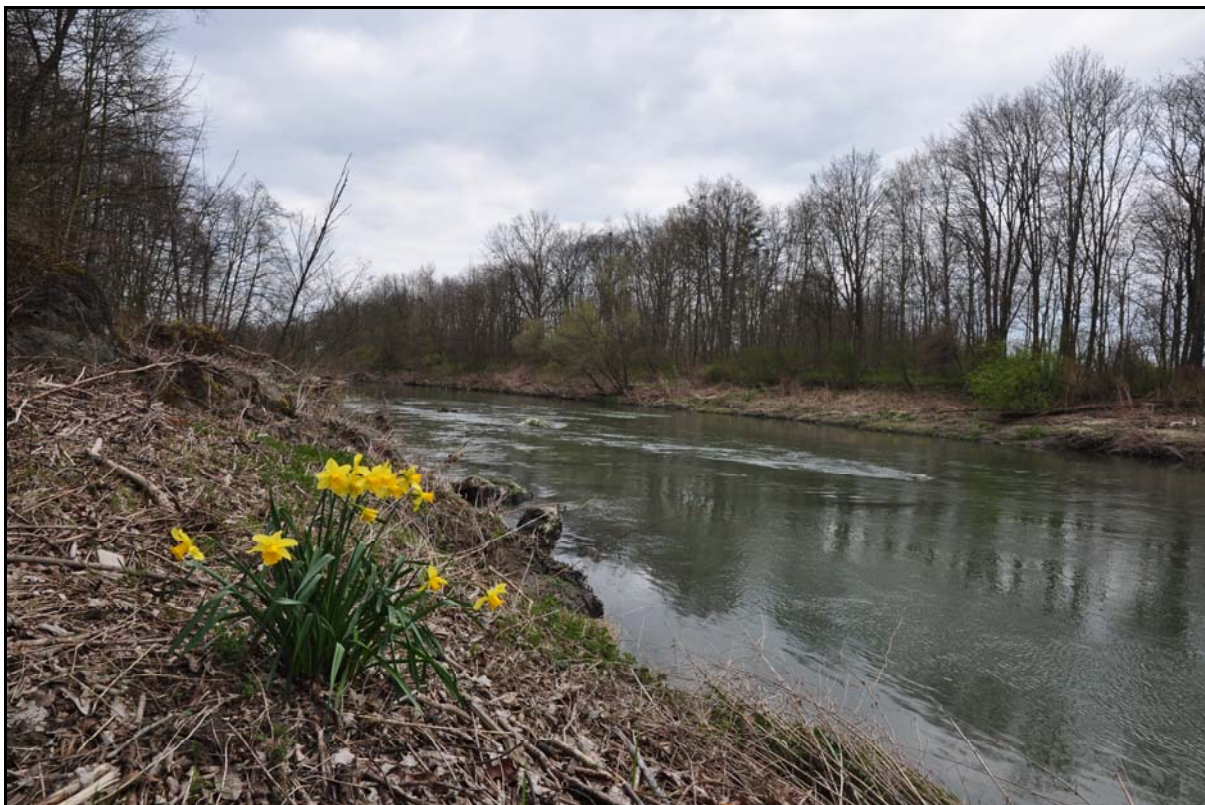
Foto 18) **Bečva pod Choryní – renaturace horního úseku** (ř. km 54,60 - 55,10), pohled na místo pro navrhovaný dolní břehový výhon, jehož založení lze navázat na levobřežní skalku. Cílem opatření je podpora pravobřežní eroze, meandrování toku a oživení Bečvy

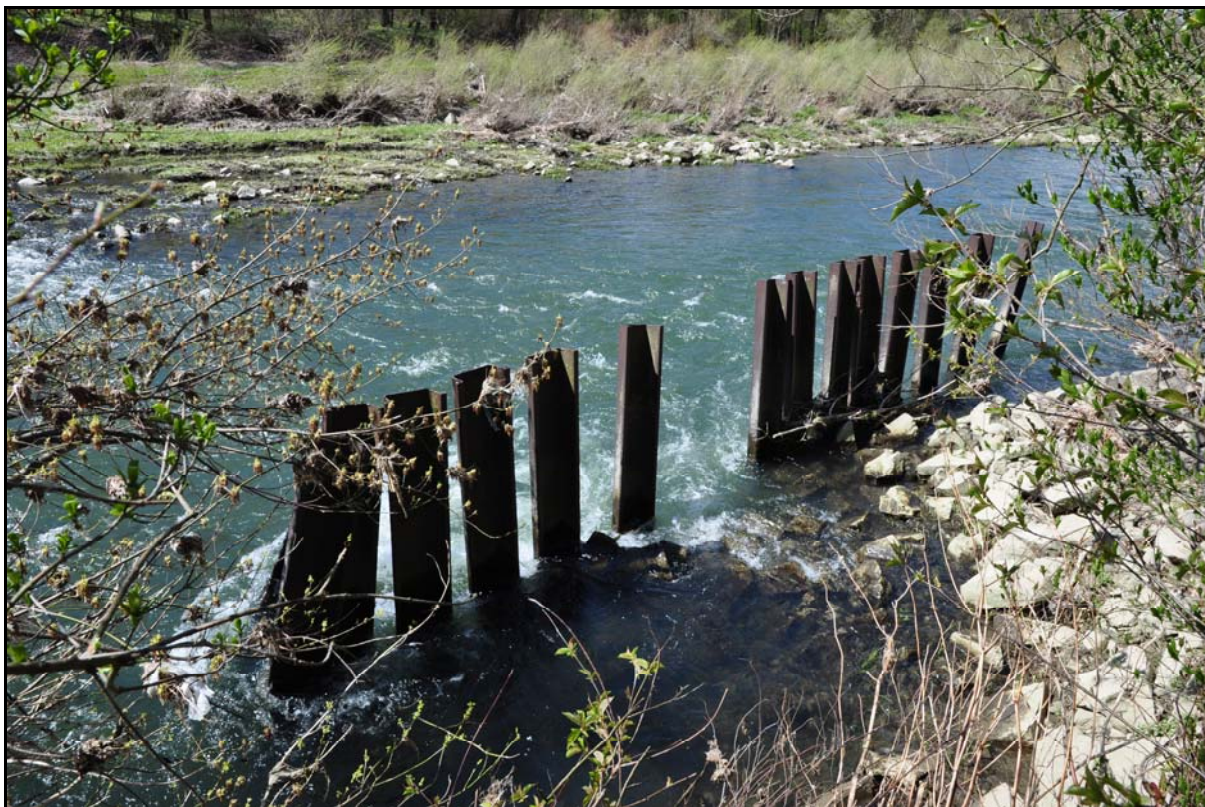
Foto 19) **Bečva pod Choryní – renaturace horního úseku** (ř. km 54,60 - 55,10), pohled na již nefunkční larsenovou stěnu, kterou lze využít pro založení středového rozražeče

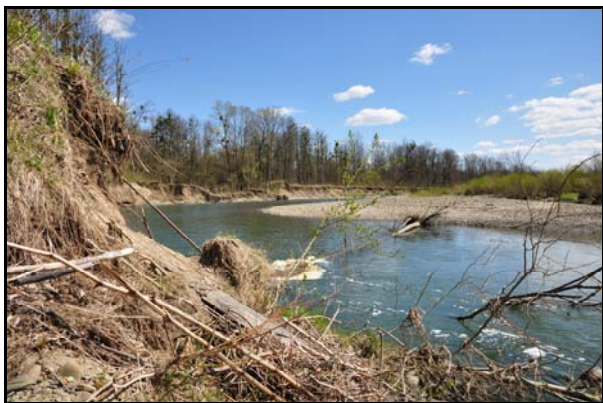
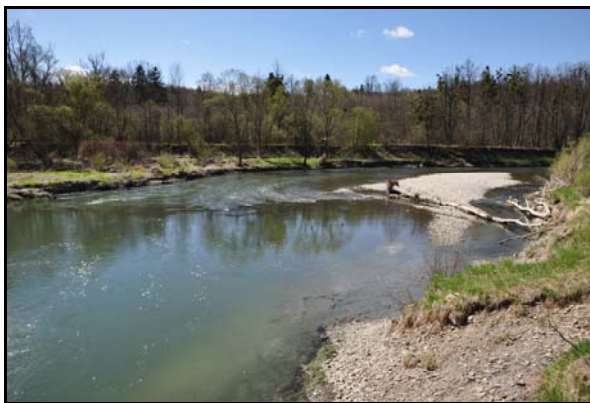
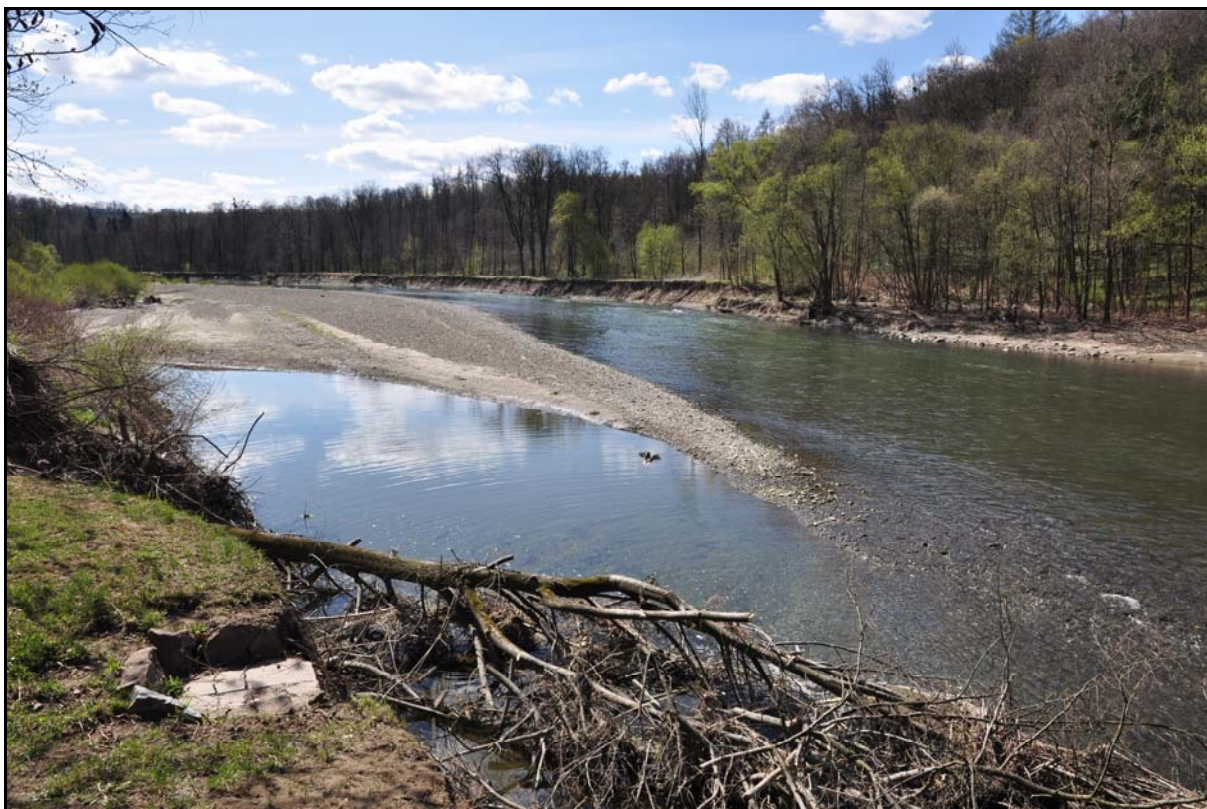
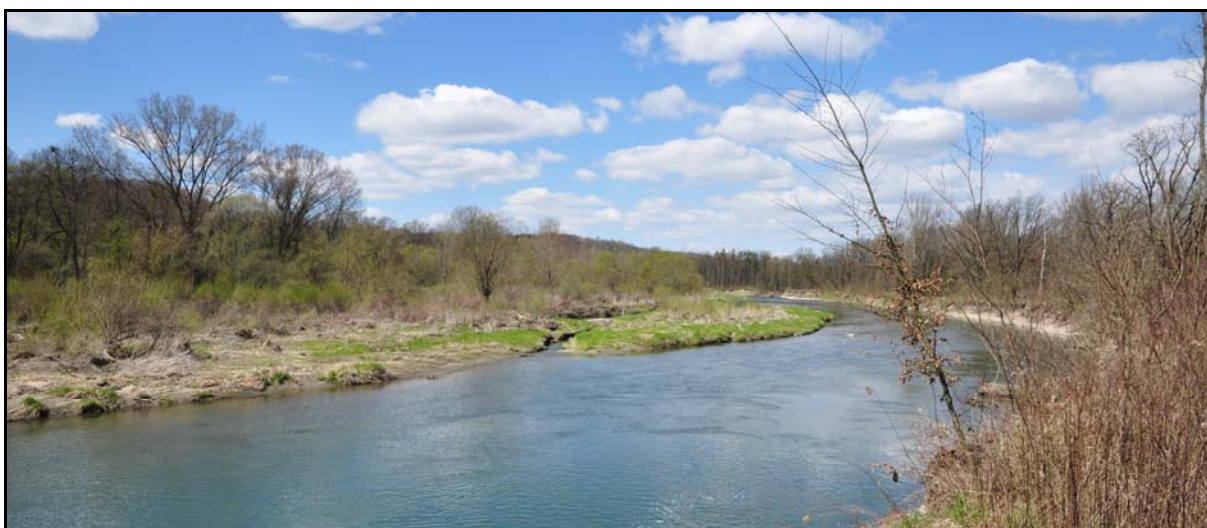
Foto 20, 21, 22 a 23) Bečva pod Choryní – úsek toku zpřírodněný povodňovou renaturací (ř. km 52,783 - 55,194, délka 2,411 km) z července 1997

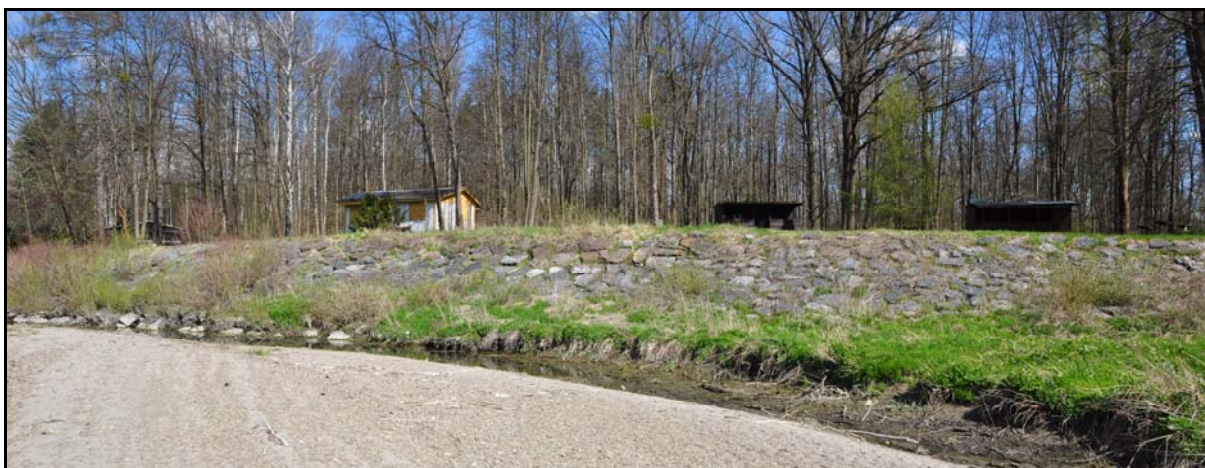
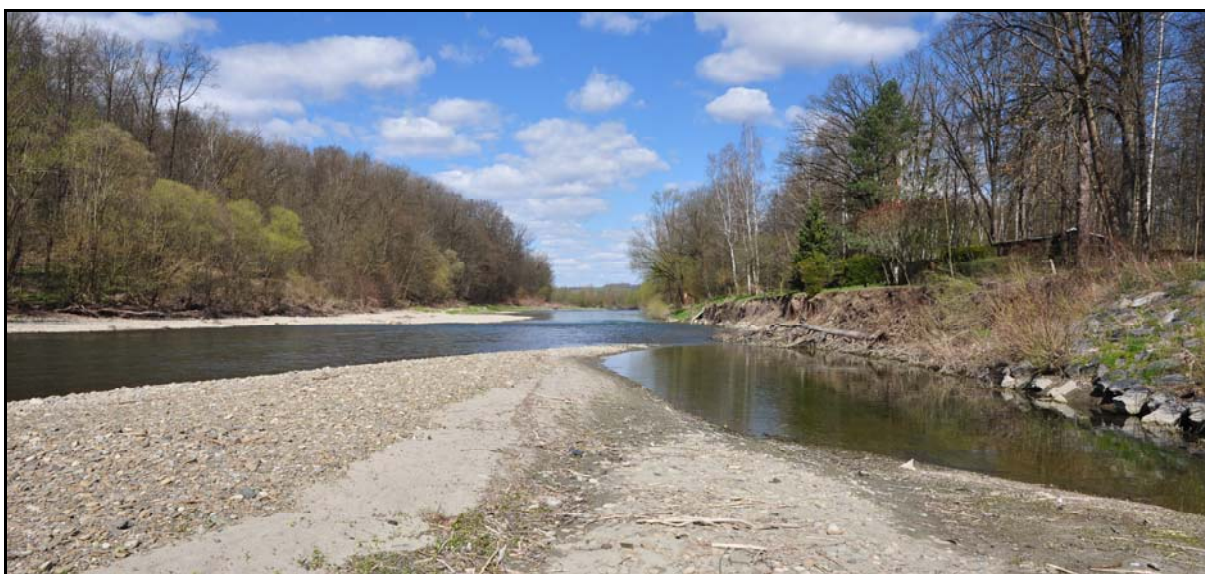
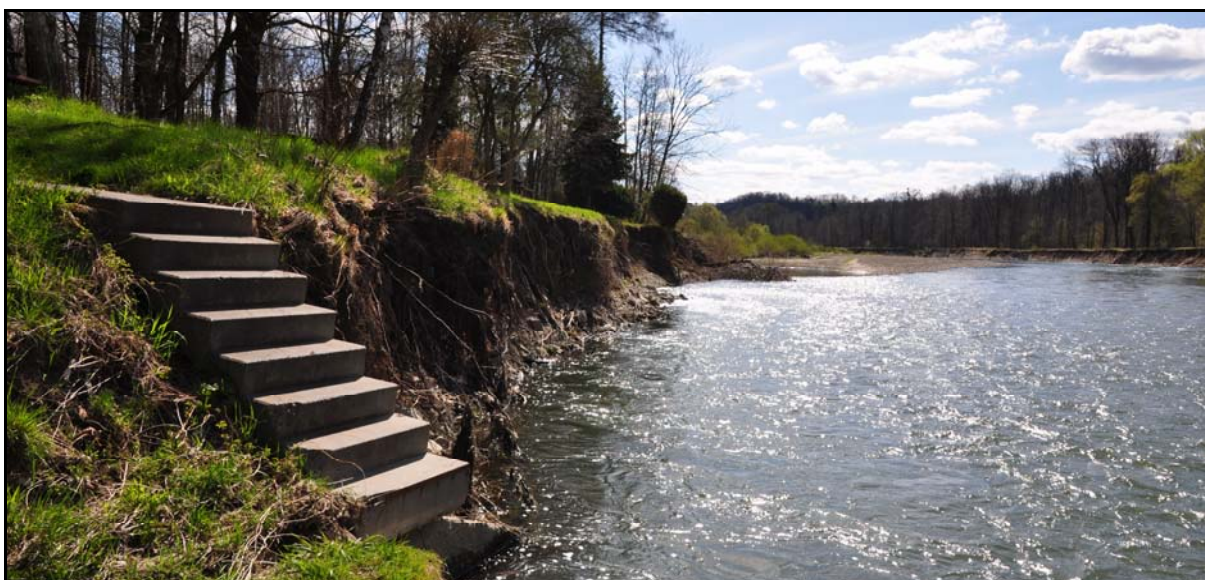
Foto 24, 25 a 26) **Bečva pod Choryní** – stabilizace pravého břehu kamennou dlažbou v celé výšce svahu v délce 85 m z důvodu ochrany blízké chatové zástavby, realizováno cca v r. 2010 (horní snímek). Na opevněný břeh přímo navazuje nová výtrž (povodeň 10/2020) o délce 70 m a v tomto úseku se předpokládá další vývoj břehové eroze v celkové délce 400 m, tedy až na dolní konec zpřirodněného úseku, který je vymezen balvanitým prahem

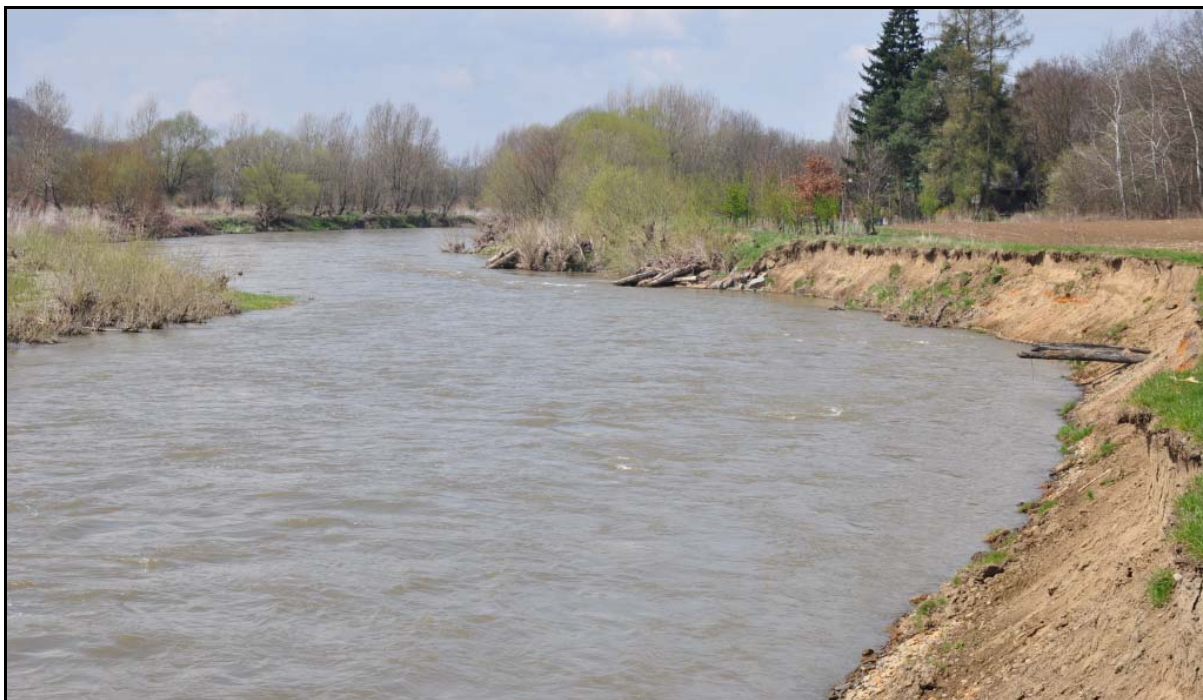
Foto 27) **Bečva u Familie – pohled na část výsepního břehu**, jehož dolní úsek byl na podzim 2012 stabilizován dvěma břehovými výhony a jedním polovýhonem, který je položen nejvýše proti proudu. Až do povodně v říjnu 2020 byl erozní vývoj v horním úseku výsepu pozastaven (částečně i v důsledku absence povodňových stavů). Stabilizovaný dolní úsek původního výsepu se mezi břehovými výhony vyznačoval zvýšenou sedimentací splavenin. Během povodně 10/2020 došlo k posunu pravého břehu v horním úseku výsepu v řádu jednotek metrů a k částečnému obnažení bočních základů polovýhonu. Vzhledem k propagujícímu se oblouku koryta lze předpokládat obejití polovýhonu v krátkodobém horizontu. V případě, že boční základy horního výhonu nebudou rovněž erozně odebrány, tak dojde k vytvoření výrazného oblouku na pravé straně toku, přičemž působením výhonu (v ostré konkávně) by mohlo dojít k výraznějšímu přesměrování proudnice k levému břehu a jeho následné erozi. Každopádně na dolní břehový výhon navazuje na pravé straně koryta spící opevnění, které vede až k původní rybníční hrázi, takže ochrana navazující chatové zástavby je stále zajišťována. Uvedeným popisem se chce vyjádřit proměnlivost působení břehových výhonů na říční procesy, a to při dlouhodobém plnění jejich původní a zde i hlavní funkce, kterou je přesměrování břehové eroze od rekreačních objektů

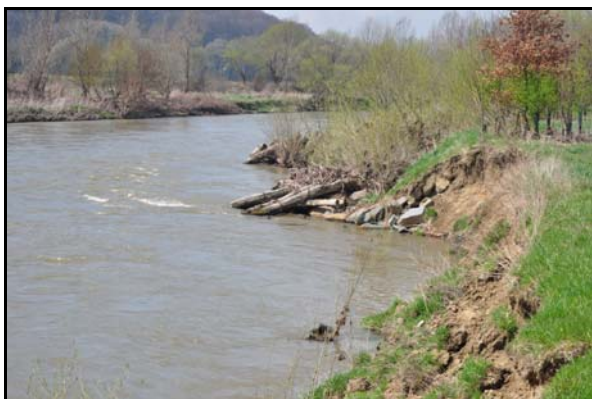
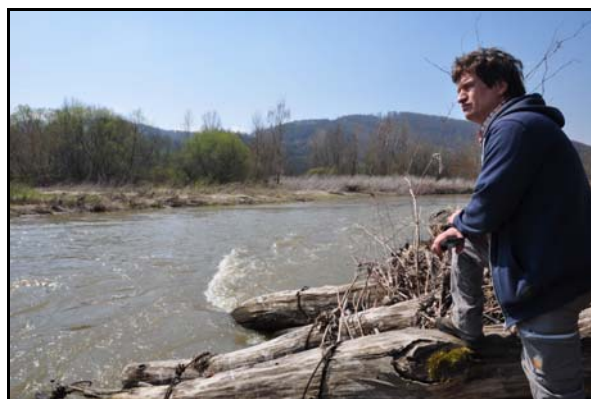
Foto 28 a 29) **Bečva u Familie – detail na erozi břehu u polovýhonu** (vlevo) a zamyšlený **Mgr. Jan Koutný, Ph.D.**, odborný pracovník AOPK, na dřevěné konstrukci téhož objektu

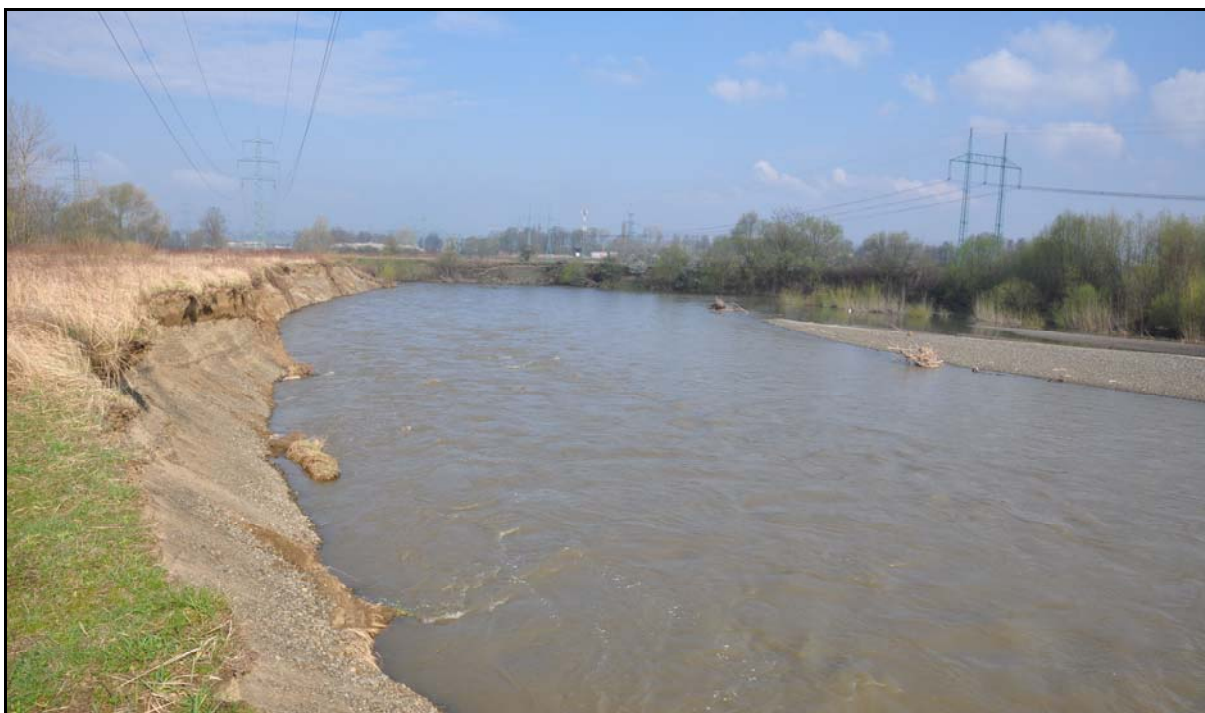
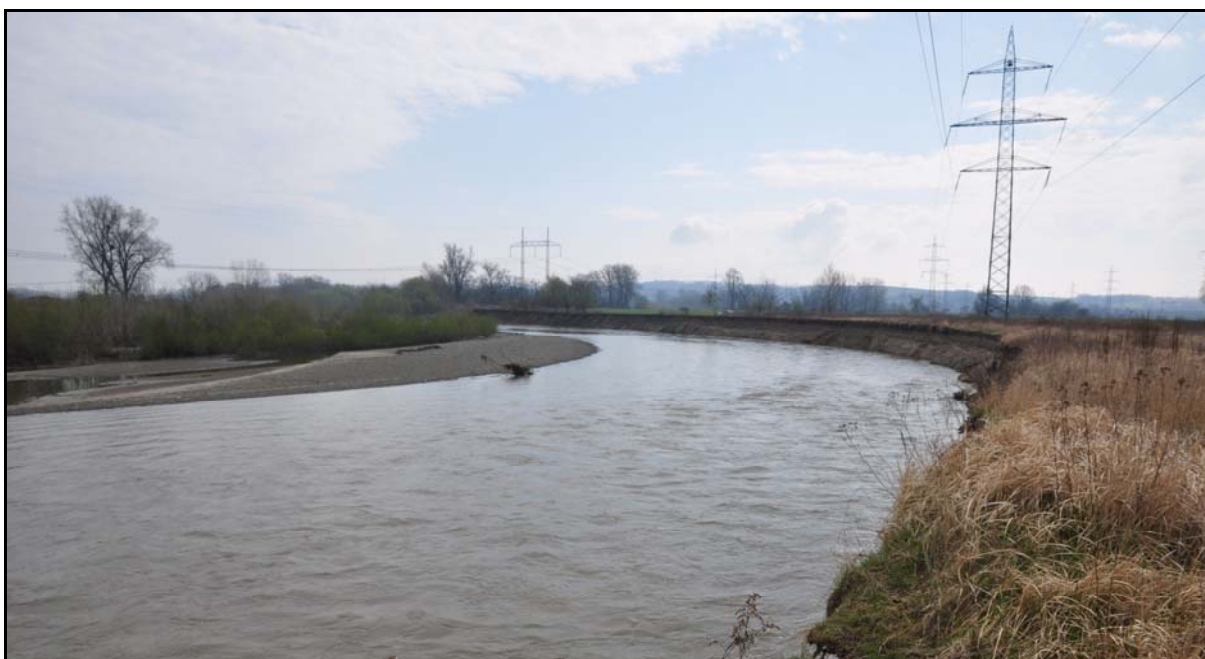
Foto 30 a 31) **Osecká Bečva – pohled na levý výsepní břeh** s ohroženým vedením VVN, záběr na horní fotografii je po proudu a na dolní proti proudu toku. Dle leteckého snímku lokality z 13. 6. 2015 byl okraj betonové paty stožáru vzdálen 69 m od levého břehu Bečvy. V následujícím leteckém snímku z 4. 7. 2018 činila předmětná vzdálenost 55 m (tj. posun břehu o 14 m). Na leteckém snímku z jara 2020 je délka mezi stožárem a břehem 27 m; proběhlý posun říčního břehu byl způsoben povodní z června 2019 o kulminačním průtoku cca 400 m<sup>3</sup>/s (tj. zkrácení vzdálenosti o 28 m nastalo během jedné povodňové události). Dle aktuálního měření v terénu (duben 2021) je vzdálenost mezi betonovou patou stožáru a břehovou hranou pouhých 9 m, přičemž poslední posun koryta byl zapříčiněn povodní z října 2020 o kulminačním průtoku 435 m<sup>3</sup>/s (Teplíce, 14. 10. v 14:40 hod.) až 524 m<sup>3</sup>/s (Dluhonice, 15. 10. v 5:30 hod.), kdy se jednalo o dvouletou až pětiletou povodeň.

Foto 32) **Osecká Bečva** – **podélné opevnění břehu kamennou rovnalinou** v délce 250 m realizováno z důvodu ochrany stožáru VVN v r. 2003 v horní části zpřírodněného úseku. Aktuálně se pro zabezpečení linky VVN ve střední části úseku (viz foto 30 a 31) projektují přírodě blízké renaturační prvky – břehové výhony a středové rozražeče, jež dočasně stabilizují předmětnou část výsepního břehu a přitom nezhorší celkový hydromorfologický stav lokality (případné negativní efekty budou kompenzovány přímo v rámci akce jinými biotechnickými prvky (např. objekty z mrtvého dřeva podporující tvorbu štěrkových náplavů))

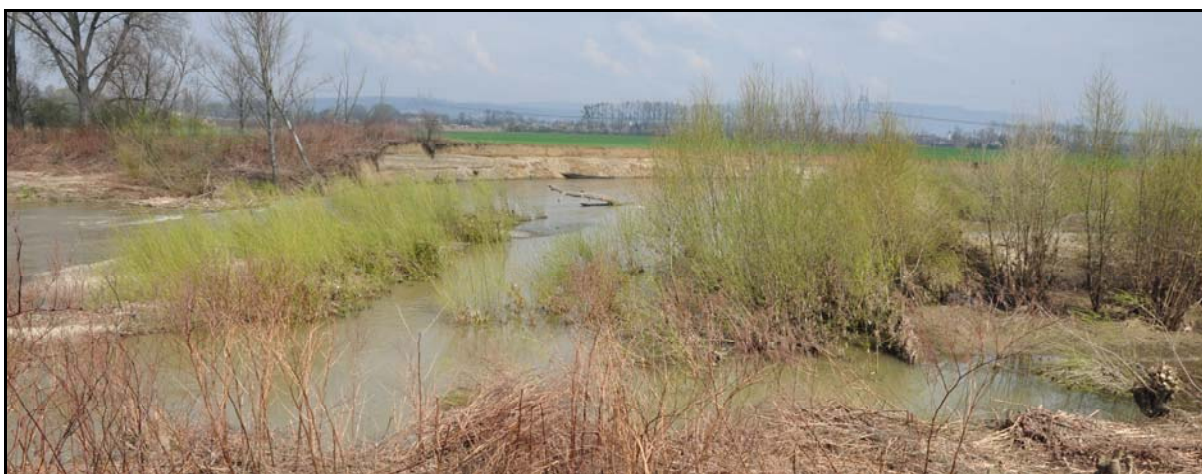
Foto 33) **Osecká Bečva** – z hlediska fluviální geomorfologie a ochrany přirozených říčních procesů (eroze, transport a akumulace materiálu) se jedná o nejvýznamnější zpřírodněný úsek Bečvy (ř. km 19,839 – 21,883; délka 2,044 km), navržen k územní ochraně jako NPP

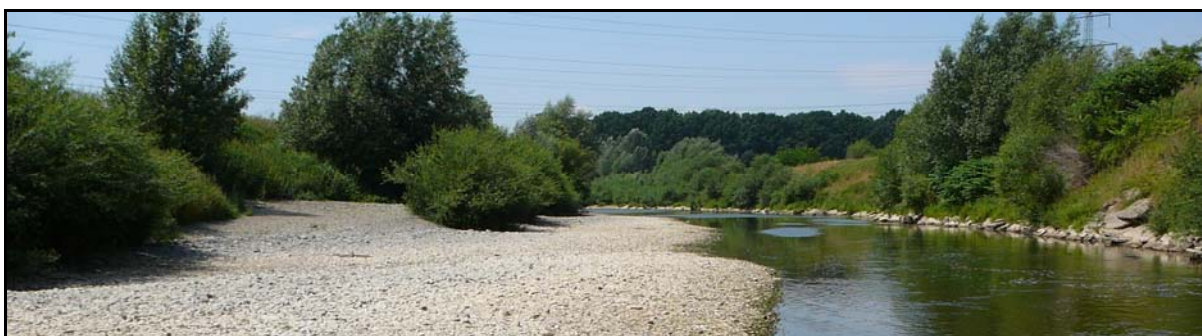
Foto 34) **Osecká Bečva** – návrh na odstranění panelů a vytvoření iniciační břehové nátrže
