# **Zlepšení podmínek pro oživení Bečvy**

a

jejích významných přítoků

**studie**

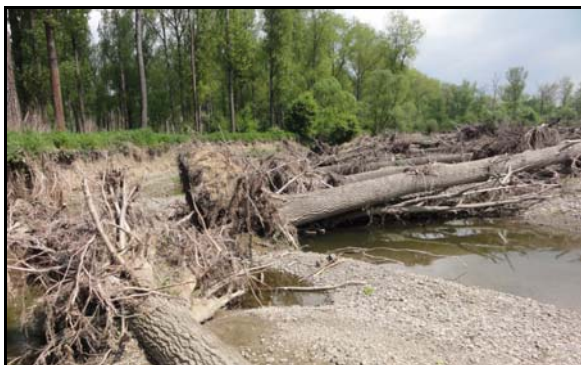
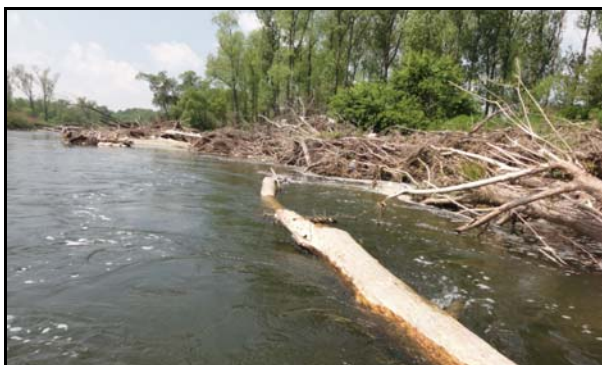
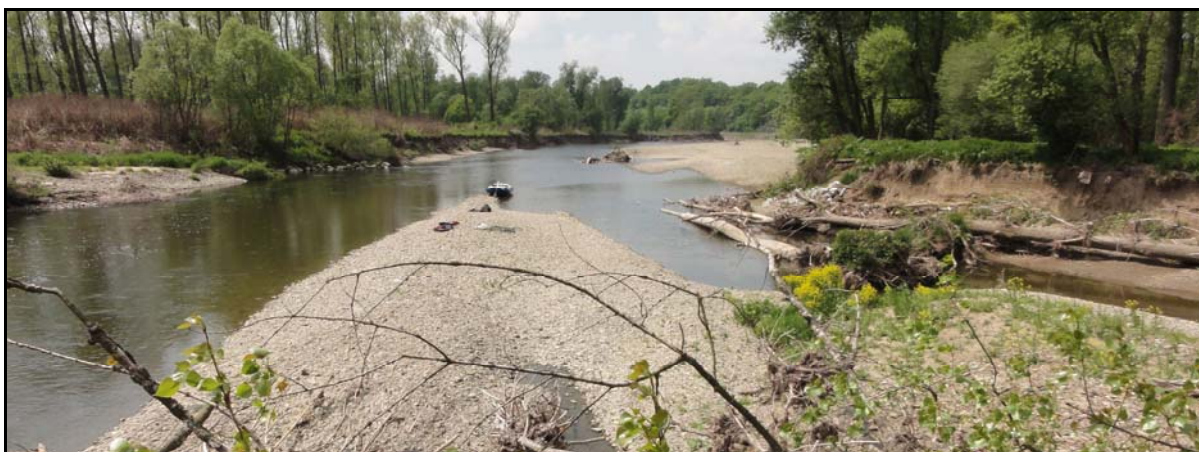
Foto 35, 36 a 37) **Bečva pod Miloticemi** – nejméně zahloubený úsek ze zpřírodněných částí Bečvy a také s nejvyšším zastoupením říčního dřeva, vytváří tak nejpřírodnější říční koryto

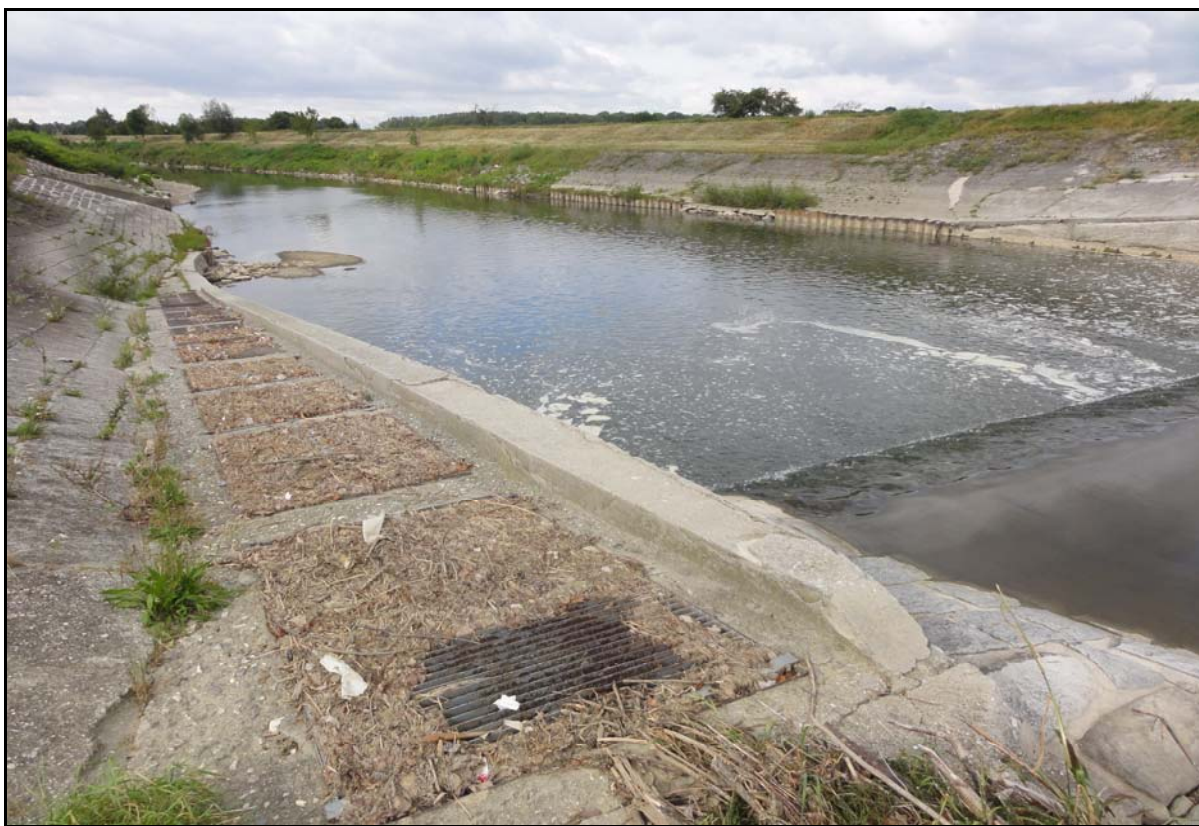
Foto 38) **Jez a nefunkční rybochod Troubky** – první migrační bariéra na Bečvě (ř. km 1,770)

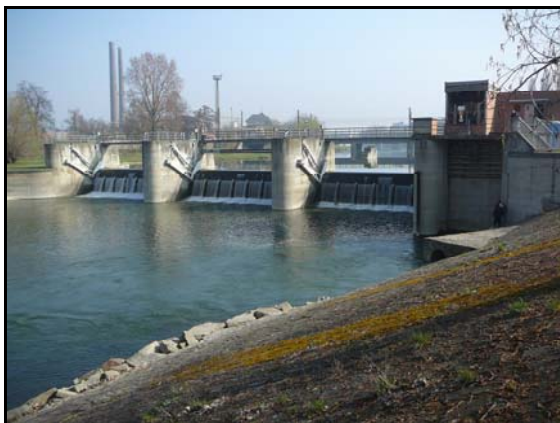
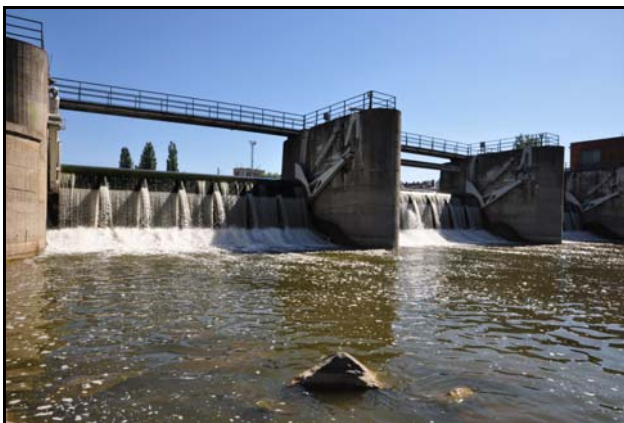
Foto 39 a 40) **Pohyblivý jez Přerov** – druhá migrační bariéra na Bečvě (ř. km 11,455)

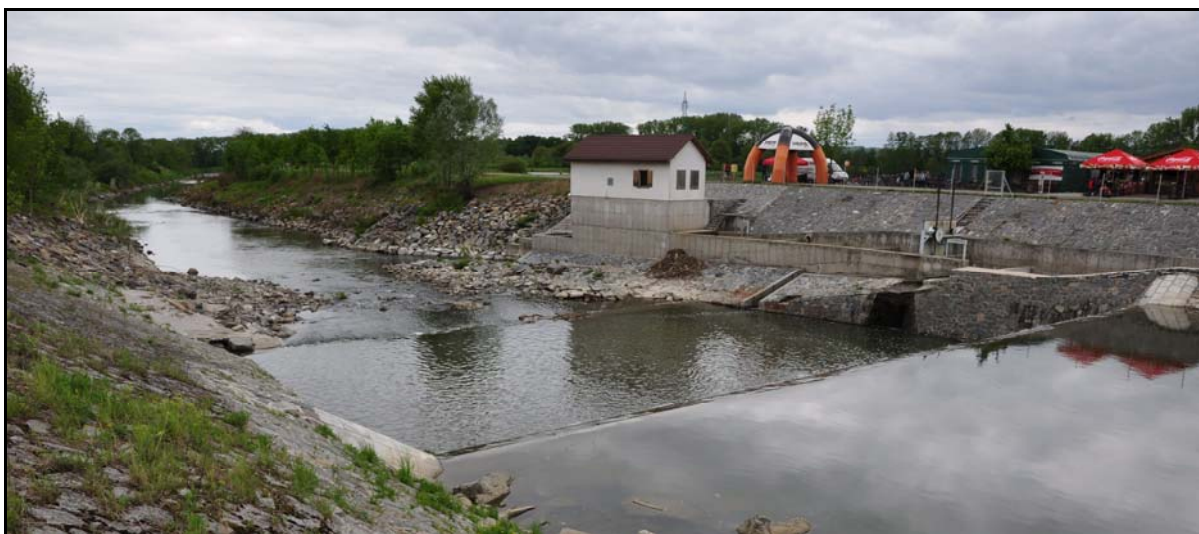
Foto 41) **Pevný stupeň Osek n/B.** s nefunkčním **rybochodem** – třetí bariéra (ř. km 24,250)

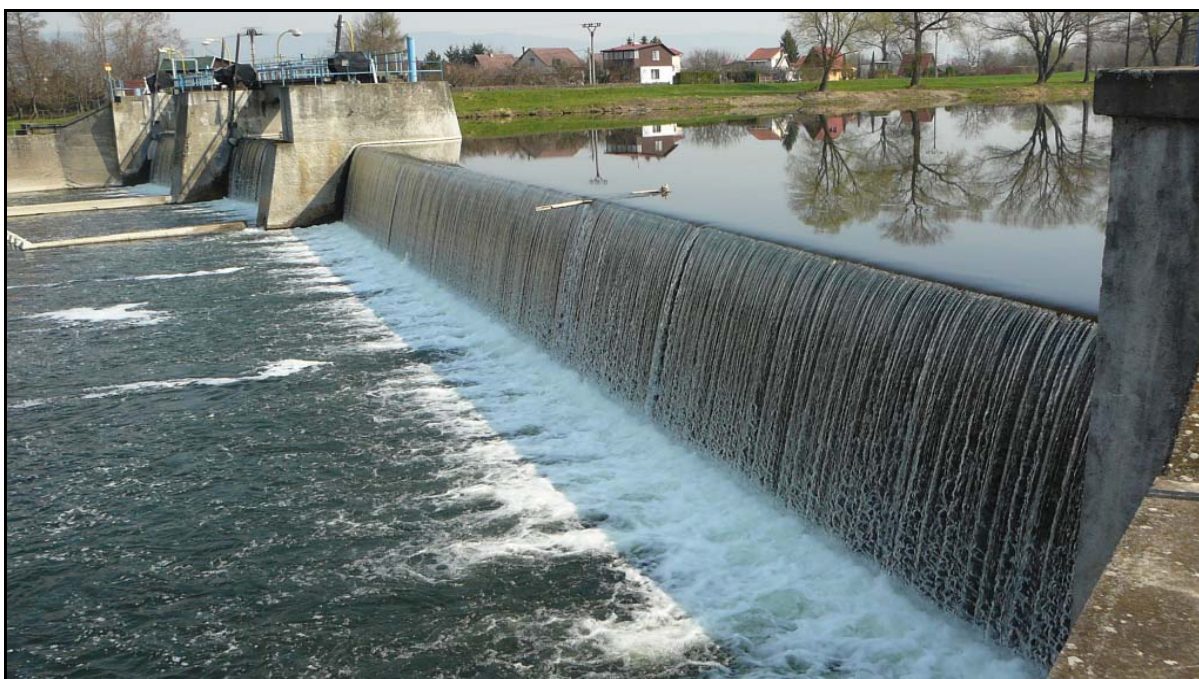
Foto 42) **Kombinovaný jez Osek n/B.** – čtvrtá migrační bariéra na Bečvě (ř. km 24,730)

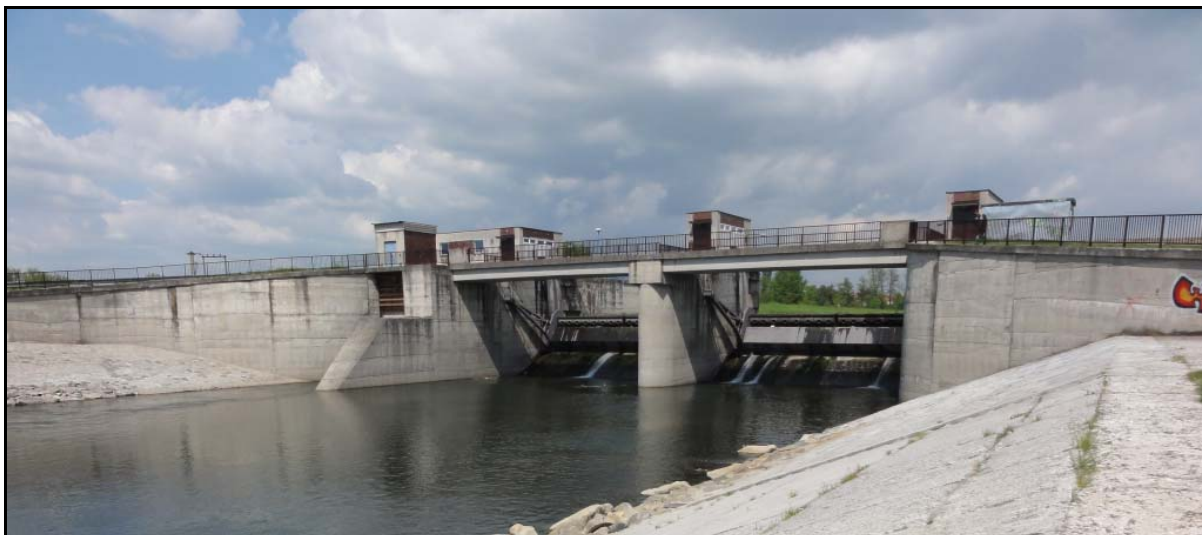
Foto 43) **Pohyblivý jez Hranice** – v současnosti probíhá přístavba třetího jezového pole a v souvislosti s rekonstrukcí objektu (ř. km 36,440) i stavba rybího přechodu, který je řešen levobřežním obtokem o délce 145,05 m. Rybí přechod překonává spád o výšce 5,10 m, a to ve sklonu 3,9 % u přírodní části rybochodu a 3,33 % u technického koryta, a to pomocí 49 kamenných přehrázek. Rychlost proudu ve štěrbinách mezi kameny bude činit cca 1 m/s

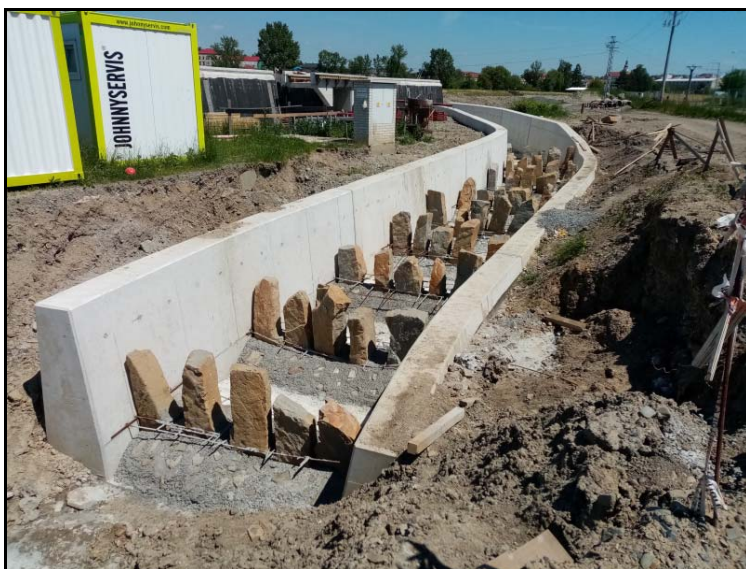
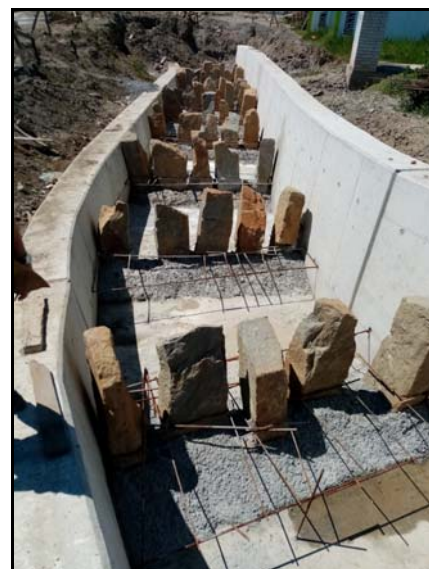
Foto 44 a 45) **Pohyblivý jez Hranice** – stavba rybího přechodu formou levobřežního obtoku

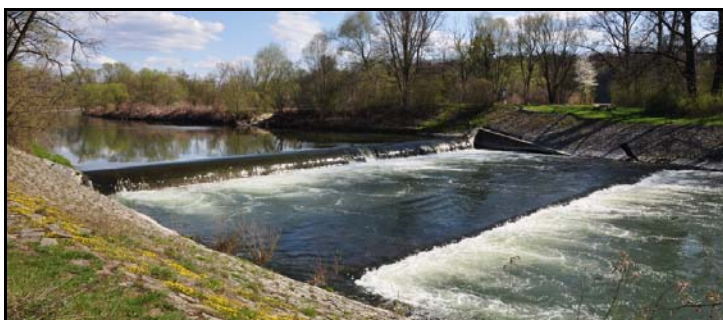
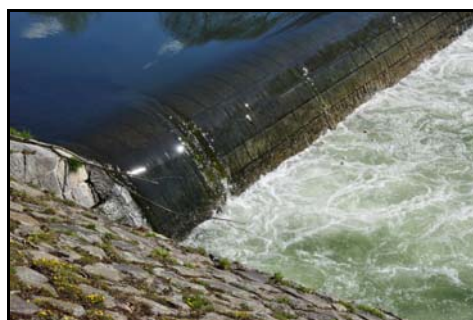
Foto 46 a 47) **Parabolický jez Juřinka I** – pátá migrační bariéra na Bečvě (ř. km 58,1). Pro její zprostupnění lze vedle rybí rampy zvažovat i snížení výšky stupně a přestavbu na skluz

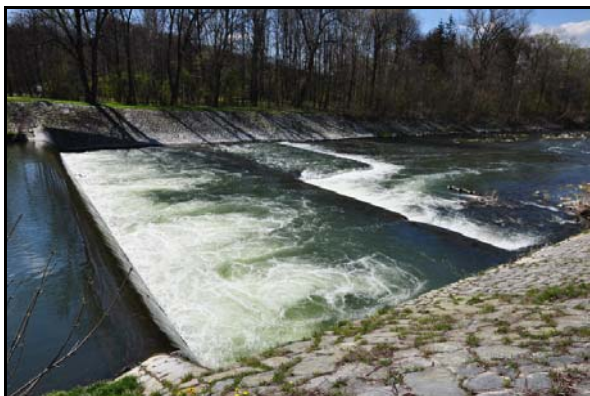
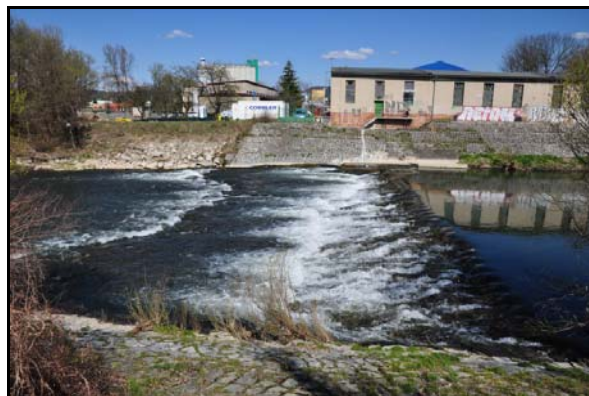
Foto 48 a 49) **Parabolický jez Juřinka II** – šestá (ř. km 58,7) a **jez Juřinka III** sedmá migrační bariéra na Bečvě (ř. km 59,1)

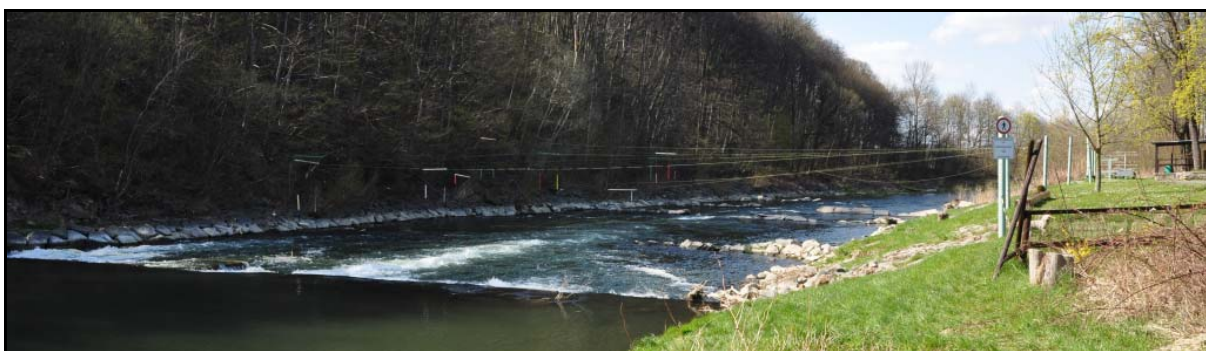
Foto 50) **Slalomová vodácká trať s horním stupněm** – osmá migrační bariéra (ř. km 60,7)

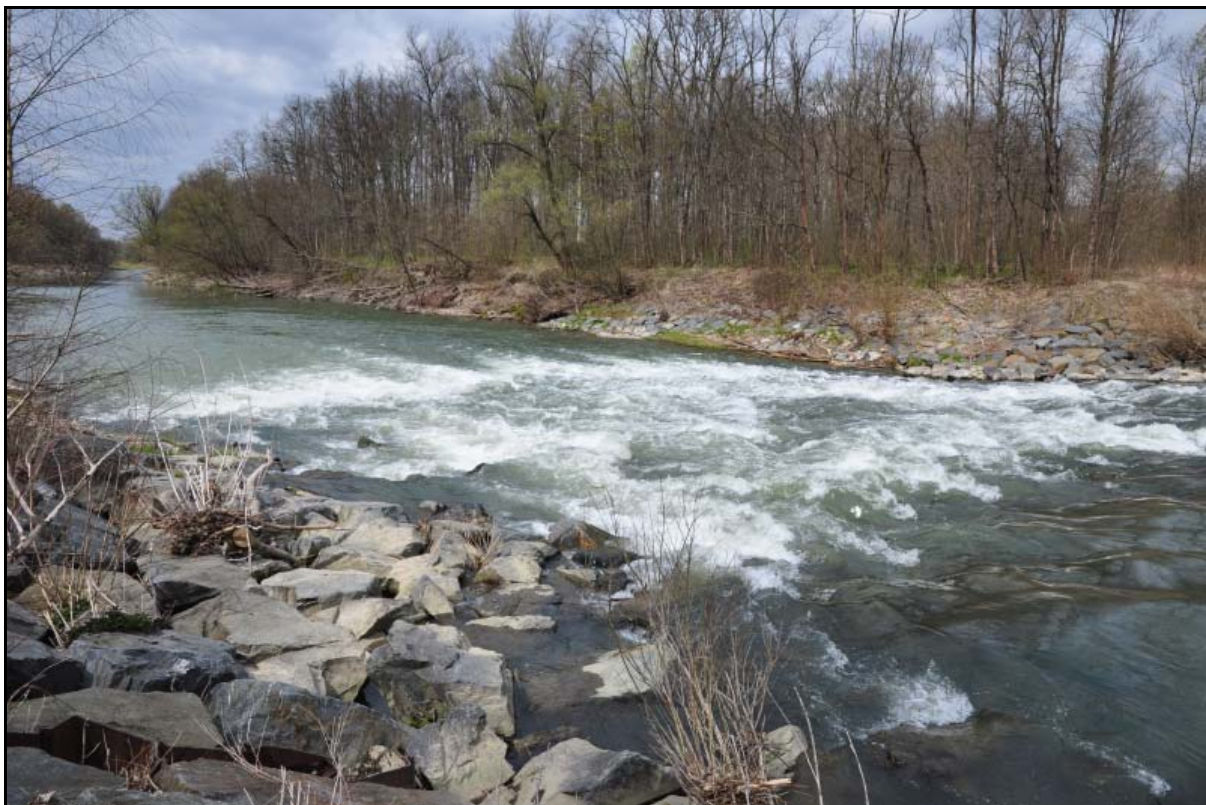
Foto 51) **Balvanitý skluz pod ústím Juhyně** – na toku Bečvy je novodobě vybudována řada těchto objektů, jejich stavba byla vyvolána stále probíhající erozí dna (zahlubování koryta)

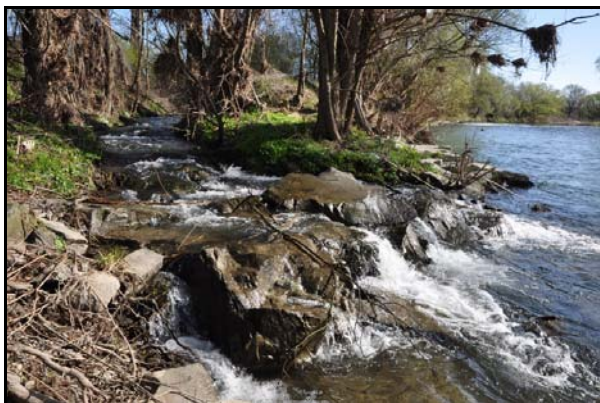
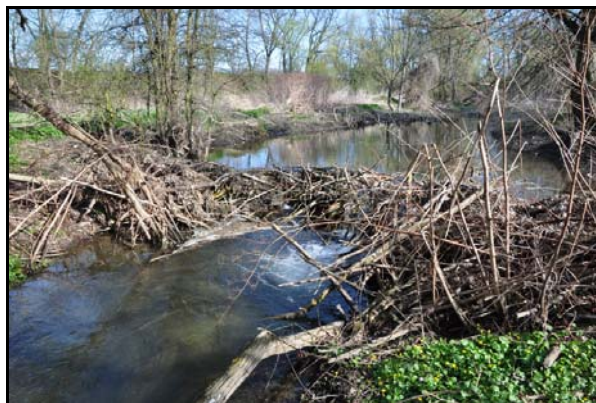
Foto 52 a 53) **Jezernice** – ústí přítoku do Bečvy a **bobří hráz** výše proti proudu

- var. 1) navrhuje ve stávající upravené trati toku Jezernice vybudovat migračně prostupný skluz či kaskádu skluzů ve sklonu 1:25. Poslední (horní) skluz provést namísto dnešní dolní bobří hráze (49.5304375N, 17.6297236E) a tím stabilizovat výšku hladiny v Jezernici, což má souvislost v přilehlém mokřadem na levém břehu a podmáčenými loukami na pravém břehu. Dále proti toku nad navrhovaným skluzem je možné pomístně odtěžit val na levém břehu Jezernice a tím umožnit nátok/rozliv do přilehlého mokřadu,

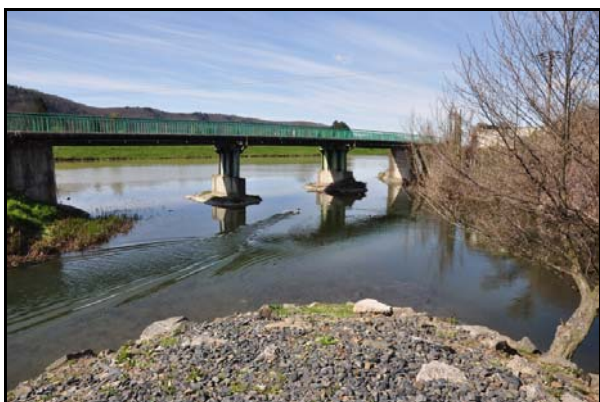
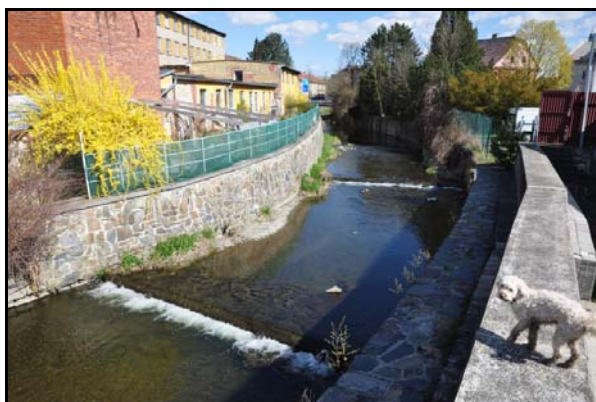
Foto 54 a 55) **Velička** – ústí přítoku do Bečvy v Hranicích a **nízké prahy** výše proti proudu

- v ústí Veličky (a Ludiny) do řeky Bečvy, jakož i navazujícím dolním úseku obou přítoku, se projevuje vzduť jezu Hranice. Jedná se o tok v intravilánu města,
- tok Veličky je migračně plně prostupný v délce cca 150 m (po nízké prahy).

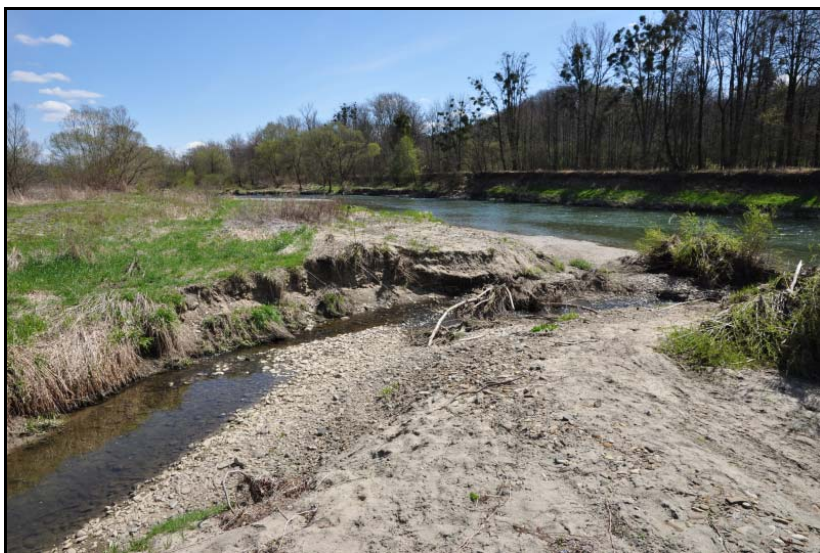
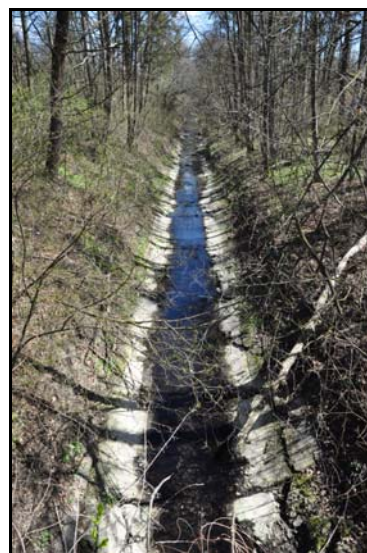
Foto 56 a 57) **Mřenka** – ústí přítoku do Bečvy pod Choryní a **betonové žlaby** proti proudu

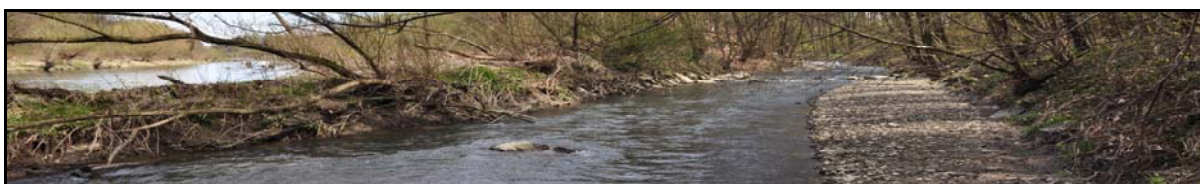
Foto 58) **Juhyně** – ústí přítoku do Bečvy u obce Choryně se soutokovým výběžkem

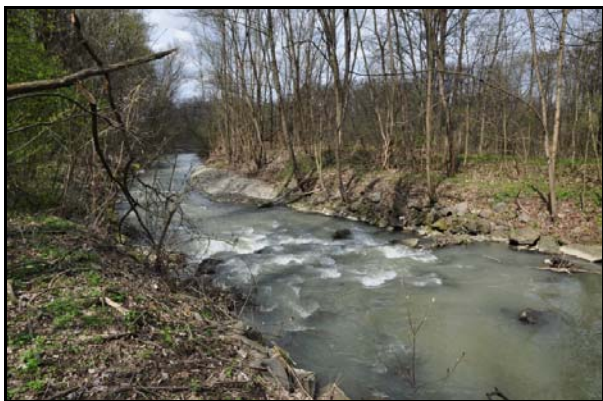
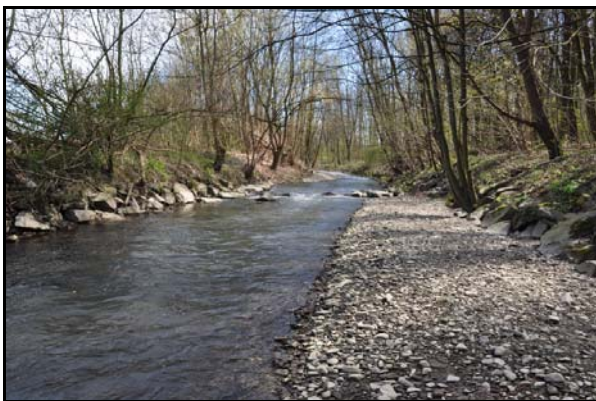
Foto 59 a 60) **Juhyně – ústí přítoku do Bečvy u Choryně.** Protáhlý výběžek mezi oběma toky lze výškově snížit a na soutoku vytvořit rozsáhlou šterkovou lavici s větvičí se Juhyní

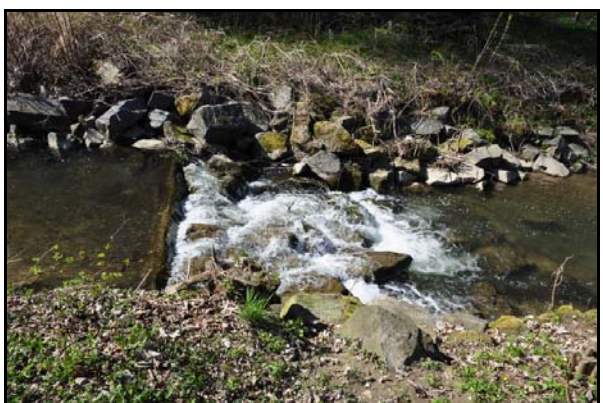
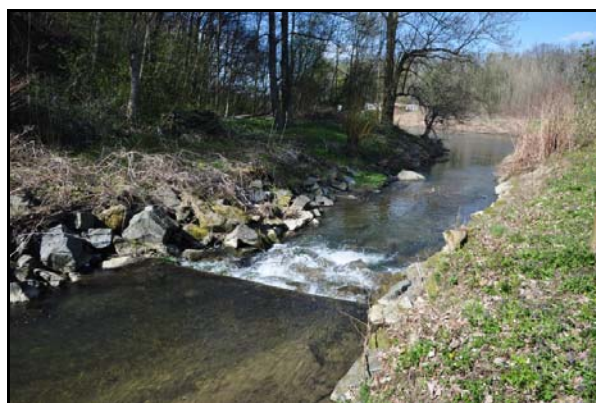
Foto 61 a 62) **Loučka – ústí přítoku do Bečvy u Valašského Meziříčí.** Strmý balvanitý skluz vytváří zbytečnou migrační bariéru ve výústní trase Loučky. Navrhuje se dosypání skluzu v mírném sklonu, a to jak po proudu, tak i proti němu. Vlastní ústí Loučky v délce cca 10 m bude ponecháno jako refugium s lákavým proudem

- ústí Loučky do řeky Bečvy je upraveno a asi 30 m nad soutokem je v korytě Loučky krátký balvanitý skluz, který vytváří migrační bariéru,
- výše po toku Loučky se nachází celá řada kamenných prahů a nižších skluzů, z nichž některé jsou migračně prostupné jiné méně (nutno prověřit v rámci konkrétní PD).

- úprava (tj. prodloužení) balvanitého skluzu na migračně prostupný objekt (tj. sklon 1:25 a více, o přiměřené hloubce a rychlosti proudění), přičemž posledních cca 10 m Loučky nad ústím do Bečvy již nebude součástí skluzu, avšak bude se zde projevovat vábící proud pro ryby, jež bude vybíhat i do řeky (pozn.: Bečva je zde za obvyklých a minimálních průtoků ovlivněna vzdutím o něco níže nacházejícího se spádového objektu); migračně prostupný skluz na Loučce bude tedy proti dnešnímu stavu nutné protáhnout i proti proudu Loučky.

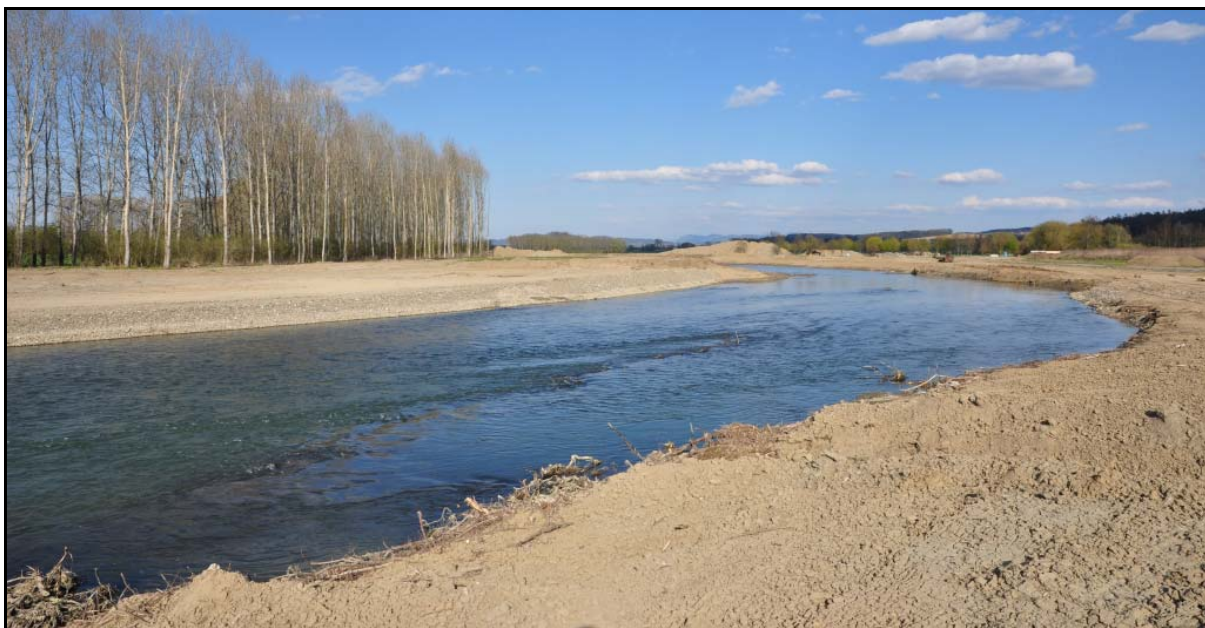
Foto 63) **Revitalizační úprava Bečvy u Černotína a Skaličky** – příklad přírodě blízkého protipovodňového opatření, jež spočívá v revitalizační úpravě toku s širokými bermami

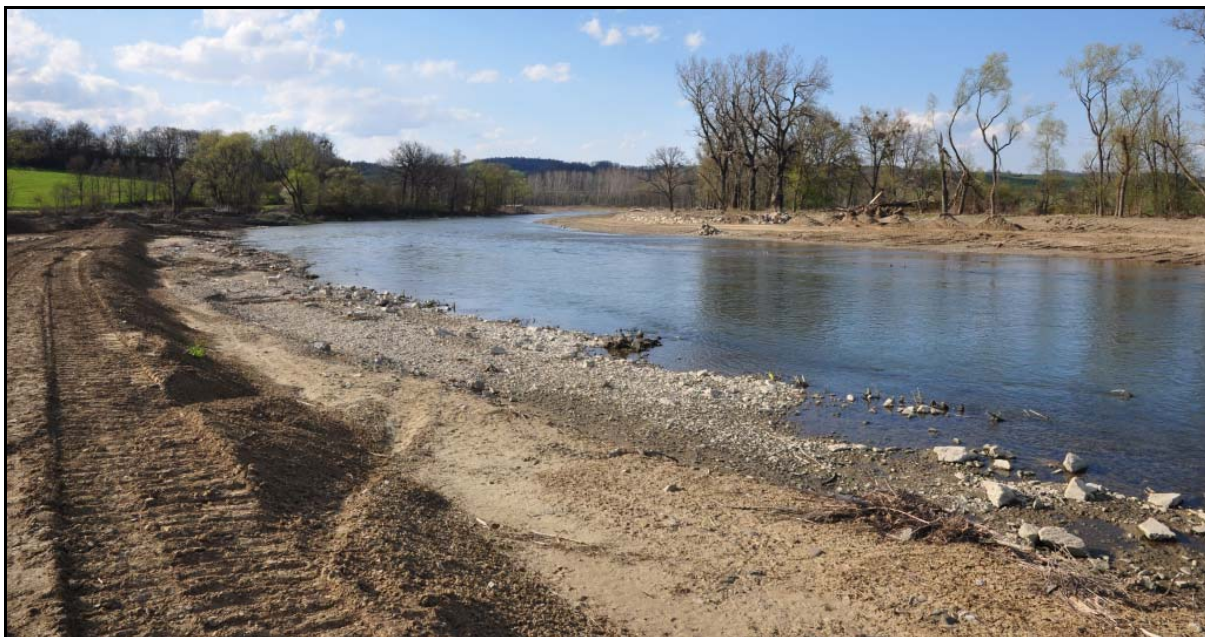
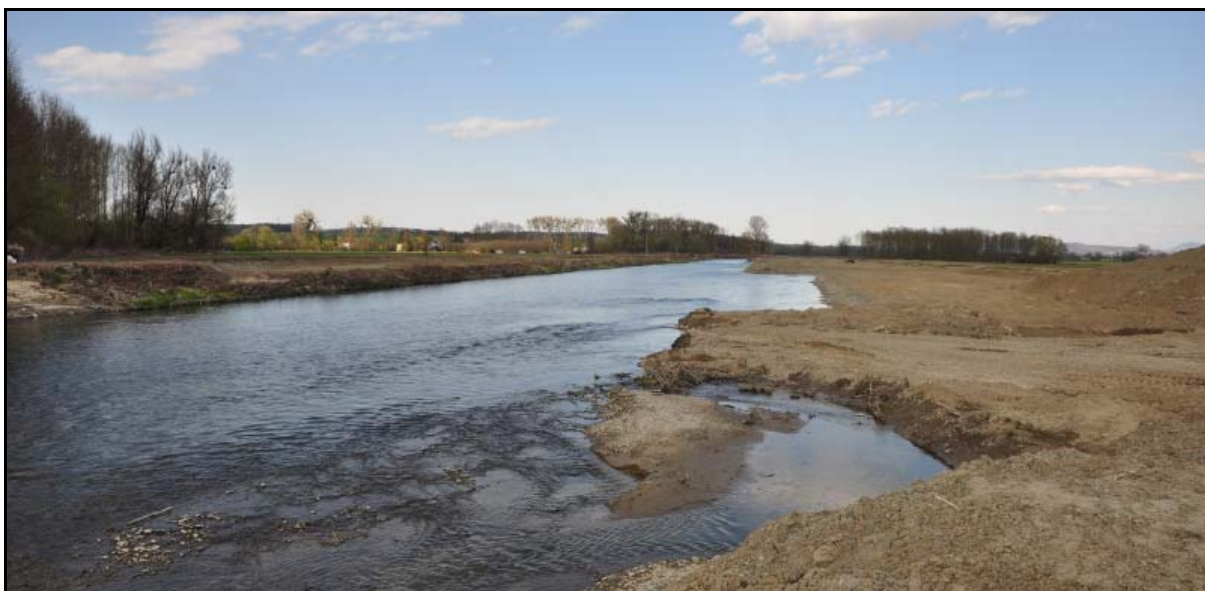
Foto 64 a 65) Revitalizační úprava Bečvy u Černotína a Skaličky

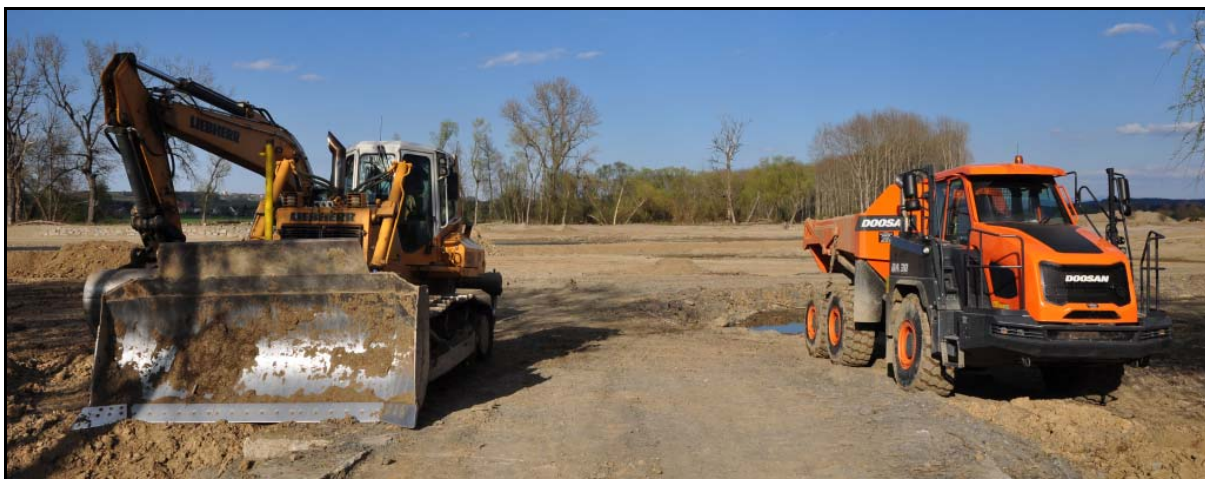
Foto 66) Revitalizační úprava Bečvy u Černotína a Skaličky – tam, kde bagry pomáhají
